Barriereatlas Minden-Innenstadt

Abschlussbericht

April 2015

Stadt Minden | Bereich Stadtplanung und Umwelt

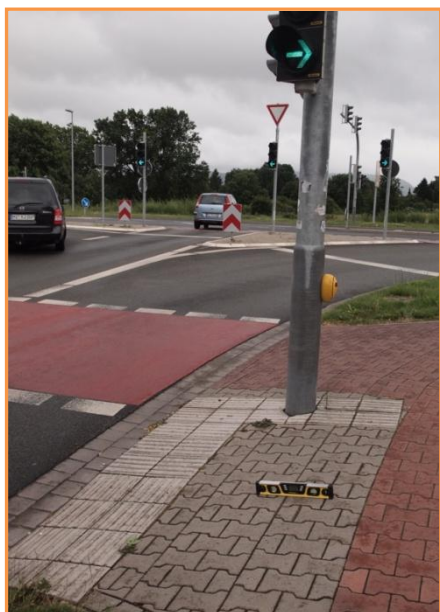
- Eng bemessene Mittelinsel an der Kaiserstraße/ Weserbrücke.
- Kaiserstraße Ecke Hafenstraße, sehr starke Neigung (14 %) an der Aufstellfläche am Fußgängerüberweg, siehe Abbildung 43
- Behindertenparkplatz Königswall, völlig unzureichend in Breite und Zugänglichkeit.
- Anleger Weserbrücke, Quergefälle 6,5 % ohne Absicherung zur Weser, siehe Abbildung 44

Abbildung 43: Starke Neigung Kaiserstraße an der Ecke Hafenstraße

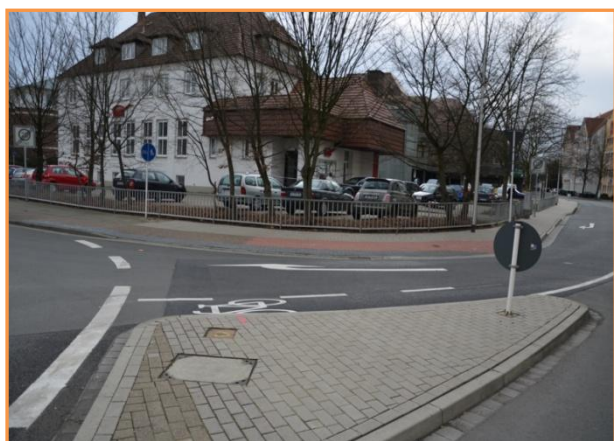
Abbildung 48: Nullabsenkung Lindenstraße / ZOB

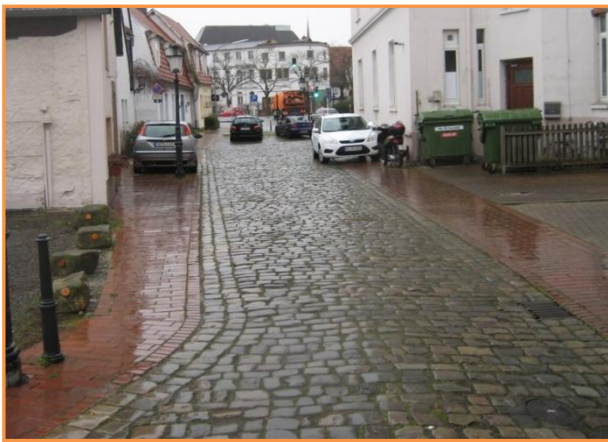
Abbildung 51: Kein durchgängiger Gehweg Oberstraße

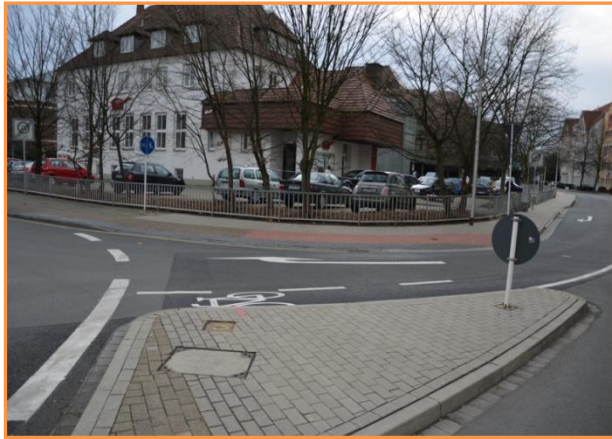
Für blinde und sehbehinderten Menschen sowie für Menschen im Rollstuhl oder mit Gehbehinderung gleichermaßen gefährlich sind mangelhaft ausgebaute Straßenquerungen.

Abbildung 62: Straßenquerung Lindenstraße

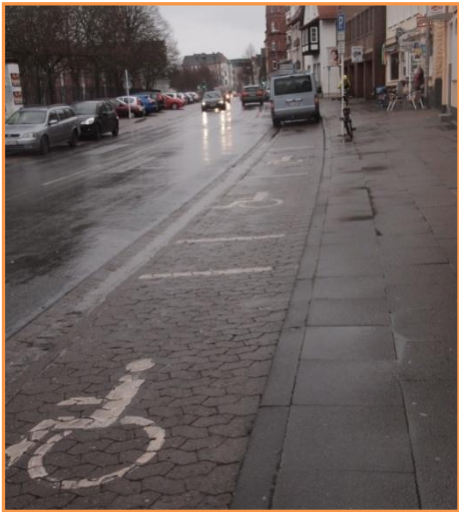
13

<p>Standort: Königswall Höhe Haus Nr. 59</p> <p>Zone: Tempo-30-Zone</p> <p>Anzahl: 3</p> <p>Mängel:</p> <ul style="list-style-type: none"> ▪ Ausstieg zur Fahrbahn (stark befahren) ▪ Bemaßung nicht ausreichend ▪ Rinne ▪ Zugang Gehweg <p>Maßnahmen:</p> <ul style="list-style-type: none"> ▪ Parkplätze verbreitern zu Lasten des Gehwegs und der Fahrbahn ▪ Gleichzeitig Zugang zum Gehweg schaffen ▪ Alternative: verlegen in die Brüderstraße
14

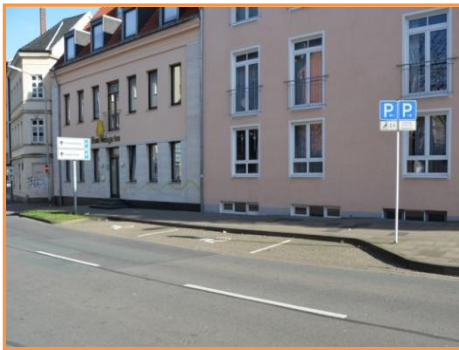
<p>Standort: Königswall Höhe Haus Nr. 53</p> <p>Zone: Tempo-30-Zone</p> <p>Anzahl: 2</p> <p>Mängel:</p> <ul style="list-style-type: none"> ▪ Ausstieg zur Fahrbahn (stark befahren) ▪ Hochbord an der Beifahrerseite ▪ Zugang zum Gehweg erst bei nächster Einmündung <p>Maßnahmen:</p> <ul style="list-style-type: none"> ▪ 1 Parkplatz erhalten für Ausstieg nach hinten, Zugang zum Gehweg schaffen durch Sinusstein ▪ 1 bis 2 weitere Behindertenparkplätze auf der Grundstücksfläche des Alten- und Pflegeheims „Haus Weingarten“ oder in der Rodenbecker Straße schaffen

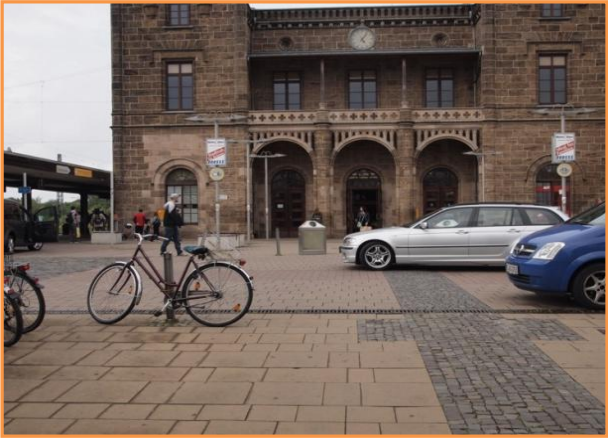
Lfd. Nr.	Abschnitt, Verlauf, Material		
A 3.3	Bahnhof Vorplatz (Eigentum Bahn) Verlauf mittig Material: Platten und Kleinpflaster

Menschen im Rollstuhl und mit Gehbehinderung	Situation	6 % Steigung mit 3 % Podesten; Umlaufschranken an den Eingängen zur Unterführung; leichte Mängel Behindertenparkplätze
		Maßnahmen-vorschläge	Abbau der Umlaufschranken; Verbesserungen der Ausschilderung der 3 Behindertenparkplätze
	Sehbehinderte und blinde Menschen	Situation	Autos queren den Weg vom/zum Hauptbahnhof (458)
		Maßnahmen-vorschläge	Leitsystem für den Bahnhofsvorplatz entwickeln, darin eingebunden der Weg A 3.2

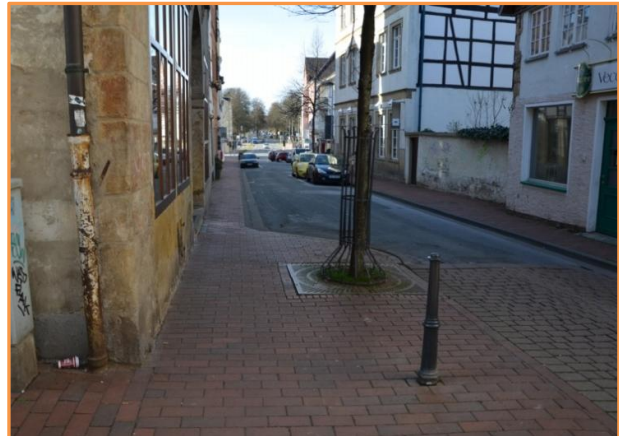
Auf der südlichen Seite der Königstraße existiert eine Engstelle aufgrund der hervorspringenden Fassade von Hausnummer 25. Ebenfalls durch hervorspringende Fassaden verursachte Engstellen sind gegenüberliegend vor Hausnummer 31 und Hausnummer 36. Auf nördlicher Gehwegseite existieren Engstellen aufgrund von Lampenmasten. Im Bereich Fröbelstraße ist bereits eine Aufpflasterung vorhanden, die die Querung der Straße an dieser Stelle erleichtert.

Abbildung 71: Königstraße

- Punktuelle Verbreiterung des Gehwegs (Gehwegnase) im Bereich vor Hausnummer 23-27 (südlicher Gehweg)
- Zwei Lampen versetzen (nördlicher Gehweg)
- Vorhandene Aufpflasterung nach Westen erweitern
- Aufpflasterung der Straße in den Bereichen Königstraße Hausnummer 18-20 und Königstraße 12 bis Ritterstraße 2

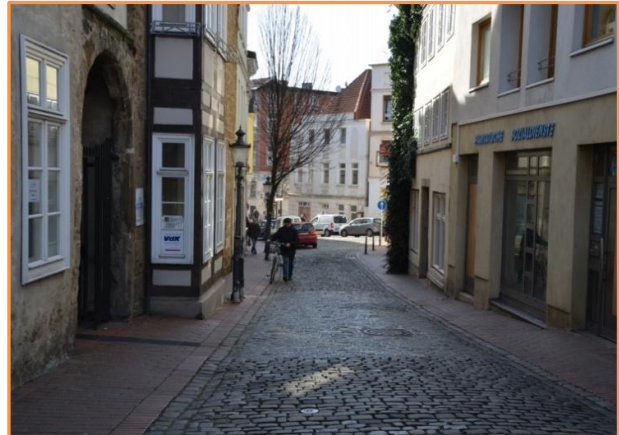
Die Gehwegbreite in der Simeonstraße beträgt auf beiden Seiten knapp 130 cm. Zusätzlich zu diesen schmalen Wegen existieren zudem auf beiden Seiten durch vorspringende Fassaden verursacht Engstellen.

Abbildung 73: Simeonstraße

- Über die gesamte Straßenbreite im Bereich Hausnummer 15 - 23 eine Mischverkehrsfläche mit Betonsteinpflaster (Mindener Altstadt) einrichten
- Vor Hausnummer 11 eine Ausweichstelle herstellen

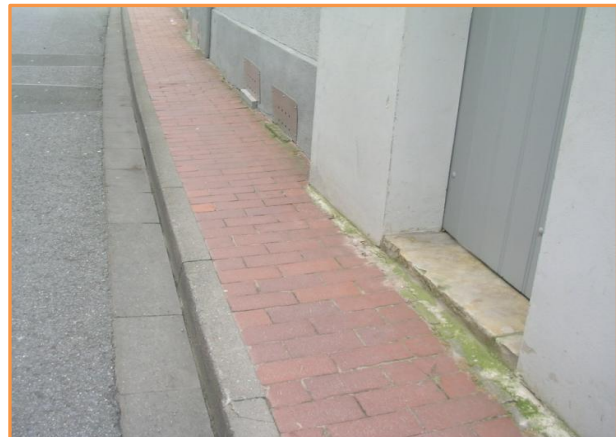
Aufgrund der für den ungehinderten Gegenverkehr ausgelegten Fahrbahnbreite ist die Hahler Straße für Rollstuhlnutzer/innen nicht barrierefrei passierbar. Die Gehwegbreite von 80 bzw. 100 cm unterschreitet an zwei Stellen die für einen Gehweg mit Hochbord technisch erforderliche Breite, selbst wenn der erforderliche Sicherheitsraum unzulässiger Weise ignoriert würde.

Abbildung 75: Hahler Straße

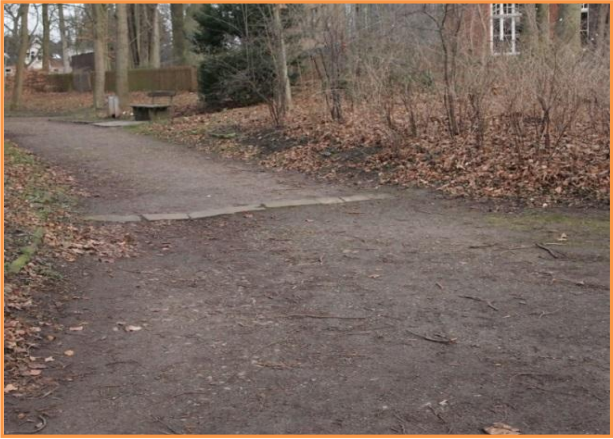
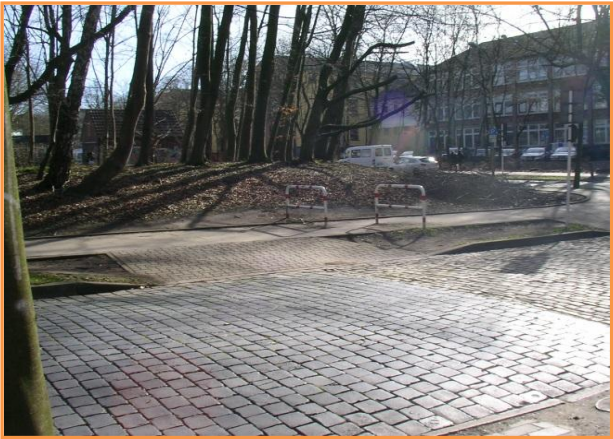
Menschen im Rollstuhl und mit Gehbehinderung	Situation	Unebene Beläge; Alternative Route: Stufen und Kanten im Wegeverlauf (125)
	Maßnahmen-vorschläge	Beläge glätten; Wenn möglich Wege nivellieren	
Sehbehinderte und blinde Menschen	Situation	Alternative Route: Brüningstraße: Unterschreitbare Umlaufschranke (318); Königsglaci/Pöttcherstraße: unübersichtliche Situation wegen Fuß- und Radwegführung (317)	
	Maßnahmen-vorschläge	Umlaufschranke gegen Unterlaufen sichern (Querstange/Tastleiste in max. 15 cm Höhe (Unterkante)); Fuß- und Radweg visuell und taktil trennen

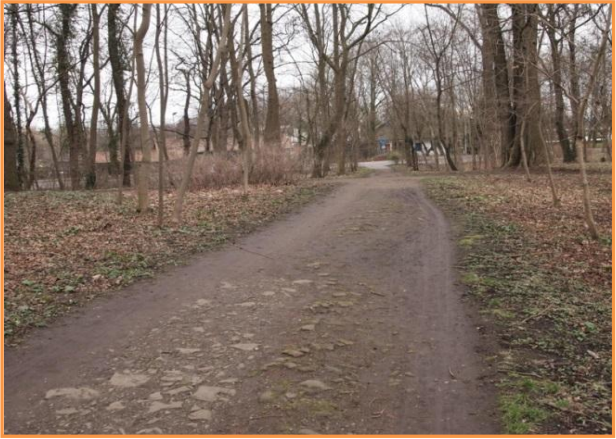
Menschen im Rollstuhl und mit Gehbehinderung	Situation	Unebene Beläge und Kanten; Zugänglichkeit Schwimmbad nur über Treppe oder steile Rampe
		Maßnahmenvorschläge	Beläge glätten und Kanten beseitigen; Zugänglichkeit zum Schwimmbad verbessern
Sehbehinderte und blinde Menschen	Situation	Eingeschränkte Querungsmöglichkeit (Johansenstraße); Einmündung Weserpromenade/Johansenstraße: taktil nicht auffindbar, Gefahr in die Einmündung zu laufen, die auch hohe Radfahrfrequenz hat (371)	
	Maßnahmenvorschläge	An zwei Stellen Querungsmöglichkeit schaffen; Eindeutige Leitlinie definieren

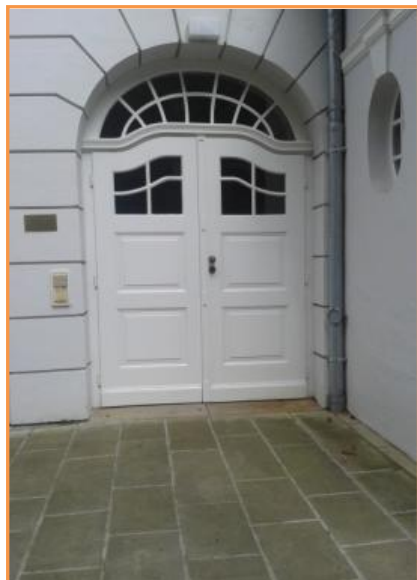
a) Stadttheater

Menschen mit Gehbehinderung	Wert/Beschreibung des Merkmals	Blinde und sehbehinderte Menschen	Wert/Beschreibung des Merkmals
Bewegungsflächen und Durchgangsbreiten	Türbreite 85 cm, (Flügeltür 170 cm)	Taktile Erkennbarkeit	Ja
Türöffnung	Wenn Vorstellung offen, wenn geschlossenen Klingel	Innere Leitlinie/Leitsystem vorhanden	tlw. (von Tonhallenstraße schwierig)
Bedienelemente	Ohne Mängel	Kontrastreicher Rahmen/Türgriff	Ja
Rampe	Kein Handlauf, sonst keine Mängel	Hausnummer/Name/Adresse erkennbar	Ja
Kommentar	-	Kommentar	-
Maßnahmenempfehlung	Keine nötig	Maßnahmenempfehlung	Keine nötig (evtl. Leitlinie ergänzen)

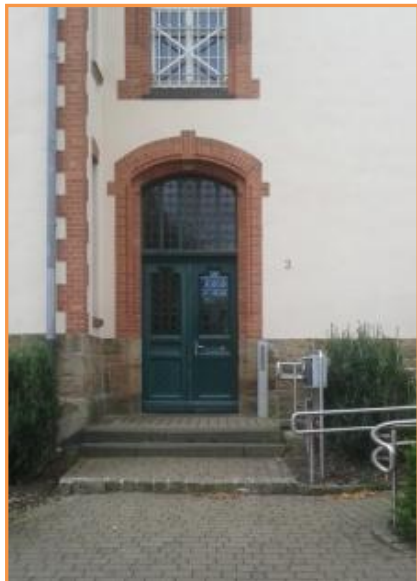
b) Musikschule Minden

Menschen mit Gehbehinderung	Wert/Beschreibung des Merkmals	Blinde und sehbehinderte Menschen	Wert/Beschreibung des Merkmals
Bewegungsflächen und Durchgangsbreiten	Türbreite 76 cm, (Flügel­tür 150 cm)	Taktile Erkennbarkeit	Ja
Türöffnung	Manuell, großer Kraftaufwand nötig	Innere Leitlinie/Leitsystem vorhanden	Ja
Bedienelemente	Klingel minimal zu niedrig ca. 80 cm	Kontrastreicher Rahmen/Türgriff	Nein
Rampe	Ohne Mängel	Hausnummer/Name/Adresse erkennbar	Schlecht
Kommentar	Gründerzeiteingang, alte Tür mit Schwelle	Kommentar	-
Maßnahmenempfehlung	Bei Renovierung möglichst Schwelle beseitigen, anpassen	Maßnahmenempfehlung	Bessere Erkennbarkeit an der Fassade
