Barriereatlas Minden-Innenstadt

Abschlussbericht

April 2015

Stadt Minden | Bereich Stadtplanung und Umwelt

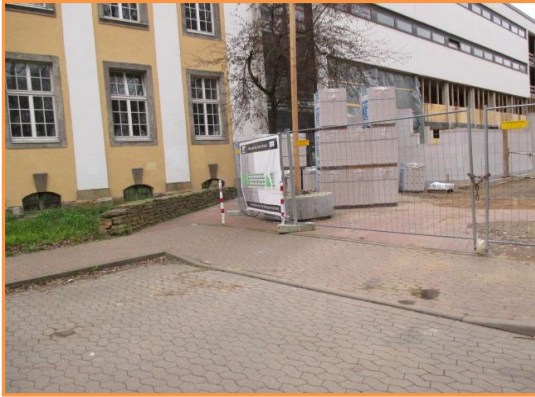
Abbildung 7: Querneigung bei Grundstückszufahrt

Zustand/Vorgehen bisher: Oft Querneigungen von 3 % oder mehr, insbesondere an Einfahrten

- < 2 %, in Ausnahmefällen 2,5 % (Minden-Checkliste, E DIN 18040-3, H BVA), wenn topographisch eben und Entwässerung anders nicht herstellbar; Nachweis durch vektorielle Berechnung

- Wenn im Bestand nicht möglich, geteiltes Quergefälle mit Rollgasse (> 130 cm) mit Querneigung < 2,5 % herstellen, zur Fahrbahn hin liegenden Seitenstreifen bzw. Sicherheitstrennstreifen entsprechend steiler ausbilden, z. B. bei geringer Gehwegbreite mit Hilfe von Sinussteinen möglich, im Übrigen Absenkung des gesamten Gehwegs zur Einfahrt, siehe Abbildung 8.
- Um ausreichende Wechselmöglichkeiten zwischen den Straßenseiten zu sichern, in regelmäßigen Abständen Einfahrten auf 3 cm absenken, hierfür keine Sinussteine verwenden.

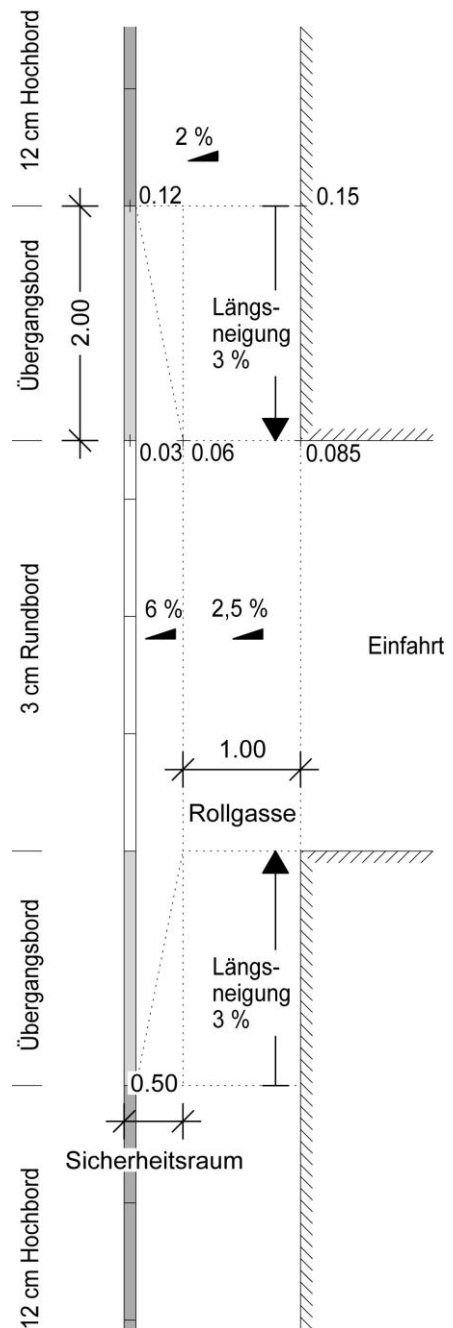
Abbildung 8: Querneigung bei Einfahrt und schmalen Gehweg

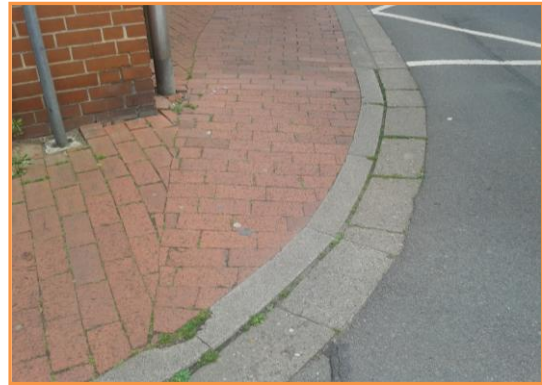
Abbildung 9: Querneigung an Querungsstelle mit schmalem Gehweg

- An Einmündungen mit Bordsteinabsenkungen und gleichzeitig starken Quer- und Längsgefällen: Vergrößerungen der Gehwegbereiche z. B. durch Gehwegnasen (außerhalb notwendiger Schleppkurven). Damit werden eine bessere Einsehbarkeit der Fahrbahn und eine Verminderung des Quergefälles durch Verlängerung des Weges hergestellt. Dabei Einbau von 3-cm Borden sinnvoll.
- Bei großen Kurvenradien Einbau eines Richtungsfeldes, um die Ausrichtung von querenden Menschen mit Taststock zu ermöglichen, siehe Abbildung 10.

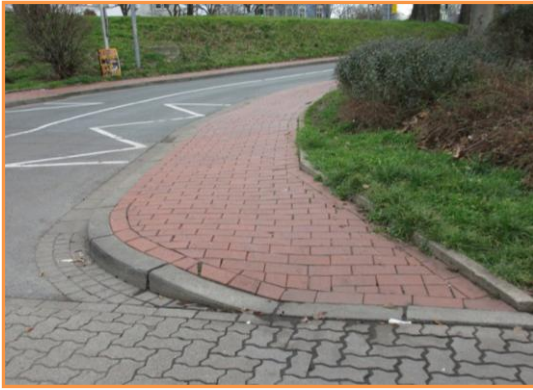
Abbildung 11: Querneigung und unzureichende Absenkung

- Bei kleinen Kurvenradien Einbau eines geraden, lotrecht zur Gehrichtung liegenden Bordsteins zur Ausrichtung, siehe Abbildung 12.

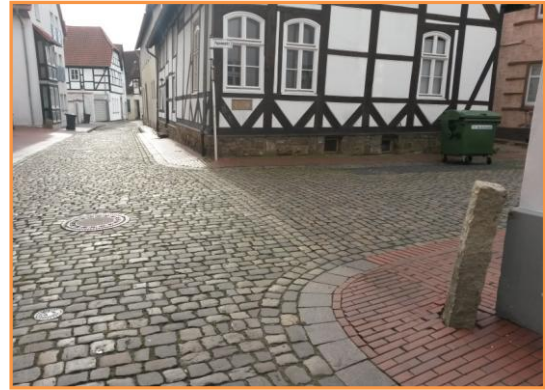
Abbildung 13: Querung mit Nullabsenkung ohne Ausrichtungsmöglichkeit

- Bei geringem Aufwand (keine Querneigung, bzw. kann diese nicht beseitigt werden): Absicherung der 0-Absenkung durch Sperrfelder, Richtungsfelder zur Ausrichtung einfügen, siehe Abbildung 14

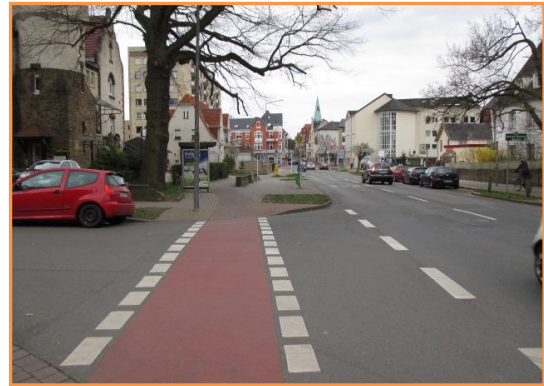
Abbildung 17: Ungesicherte Querungsstelle mit Nullabsenkung

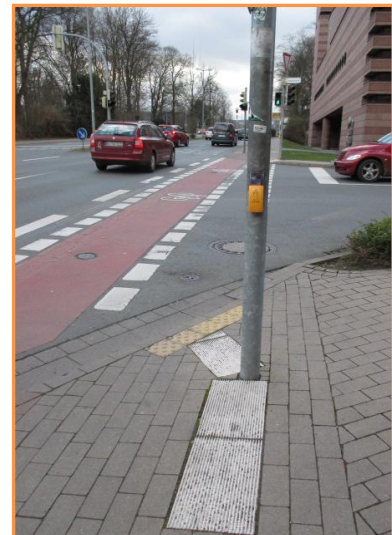
Abbildung 19: Gesicherte Querungsstelle mit falsch ausgerichtetem Richtungsfeld

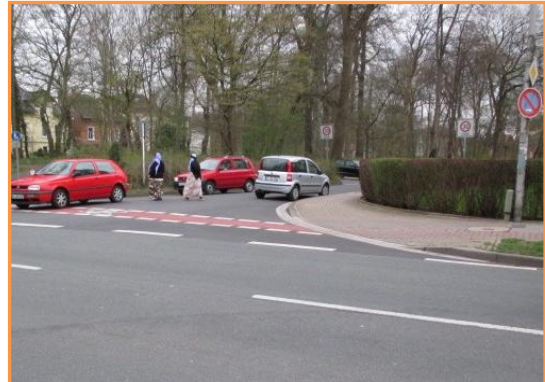
Abbildung 25: Einmündung mit starken Quergefällen

- Gehwegüberfahrten, wenn möglich, auf Gehwegniveau aufpflastern und ggf. kennzeichnen, wenn kein 3 cm-Bord vorhanden (Richtungsfeld 60 cm Rippen und Aufmerksamkeitsfeld 30 cm Noppen über Gehwegbreite), siehe Abbildung 26
- Querneigung höchstens 2,5 %

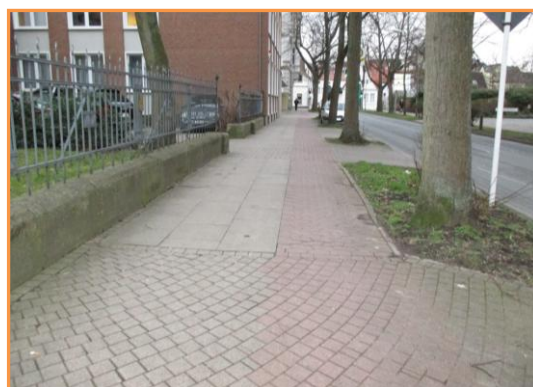
Abbildung 27: Rad- und Gehweg ohne taktile Trennung

- Niveaugleicher Rad- und Gehweg ist zu vermeiden oder mit visuell und taktilem Trennstreifen zu versehen, siehe Abbildung 28. Als Trennstreifen eignet sich auf Asphalt oder Beton die Nutzung von Kaltplastikstreifen (Haltbarkeit abhängig von Verkehrsfrequenz), bei Oberflächen aus Pflastersteinen oder Platten empfiehlt sich breitfugig verlegtes Kleinpflaster, siehe Abbildung 29

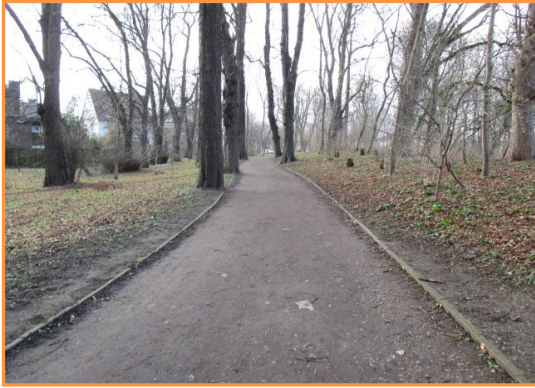
Abbildung 32: Glacisweg mit seitlicher Wegbegrenzung

Zustand/Vorgehen bisher: Im Glacis teils schlecht instand gehaltene Wege, selten Trennung zwischen Geh- und Radweg.

- Hauptwege (Glacisweg) möglichst 220 cm breit, mindestens jedoch 110 cm, dann jedoch Begegnungsflächen alle 18 m einrichten (Minden-Checkliste)
 - Bei Steigungen von 3 bis 6 % in Abständen von höchstens 10 m Ruheflächen anordnen)
 - Wege übersichtlich gestalten und gut ausleuchten (Minden-Checkliste)
- Seitliche Wegbegrenzung für blinde Menschen tastbar gestalten (Minden-Checkliste), z. B. durch Rasenbord, erhabenen, mindestens 3 cm hohen Pflasterstreifen (Großpflaster) oder Stahlkante, siehe Abbildung 33
 - Die Oberfläche so ausbilden, dass die Räder von Rollstühlen/Rollatoren auch bei ungünstiger Witterung nicht einsinken (Minden-Checkliste); Herstellung wassergebundener Wegedecken aus bindigem kornabgestuftem Material
 - Bänke möglichst in Abständen von höchstens 300 m (Minden-Checkliste, weiteres dazu siehe Kapitel 3.4 f)

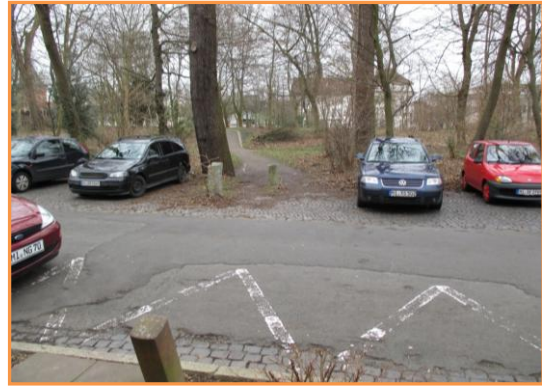
Abbildung 34: Glacisweg quert eine Straße, Einmündung in den Glacisweg für blinde Menschen nicht wahrnehmbar

- Bei Querung eines selbstständig geführten Geh- und Radweges über eine Straße mit Längsparkstreifen (wie es im Glacis häufig der Fall ist) eine Gehweg Nase einrichten. So wird die Querungsstelle nicht zugeparkt und eine evtl. starke Querneigung des straßenbegleitenden Gehweges im Bereich der Querung kann entschärft werden. Differenzierte Querung einrichten. Gut taktil wahrnehmbare Einmündung der getrennt geführten Gehwege in den die Fahrbahn ergänzenden Gehweg der Erschließungsstraße. Siehe Abbildung 35

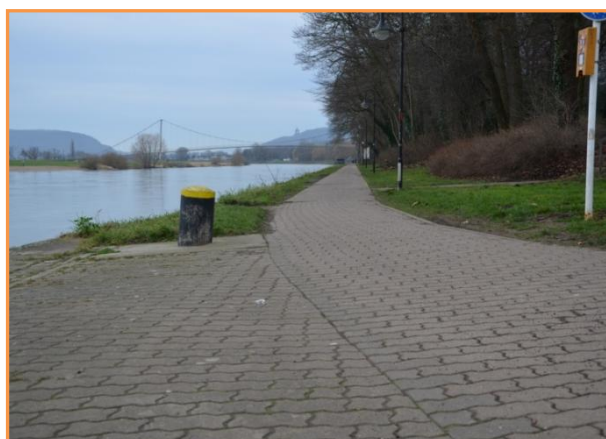
Abbildung 44: Quergefälle Anleger Weserbrücke

- Eng bemessene Mittelinsel an der Kaiserstraße/ Weserbrücke.
- Kaiserstraße Ecke Hafenstraße, sehr starke Neigung (14 %) an der Aufstellfläche am Fußgängerüberweg, siehe Abbildung 43
- Behindertenparkplatz Königswall, völlig unzureichend in Breite und Zugänglichkeit.
- Anleger Weserbrücke, Quergefälle 6,5 % ohne Absicherung zur Weser, siehe Abbildung 44

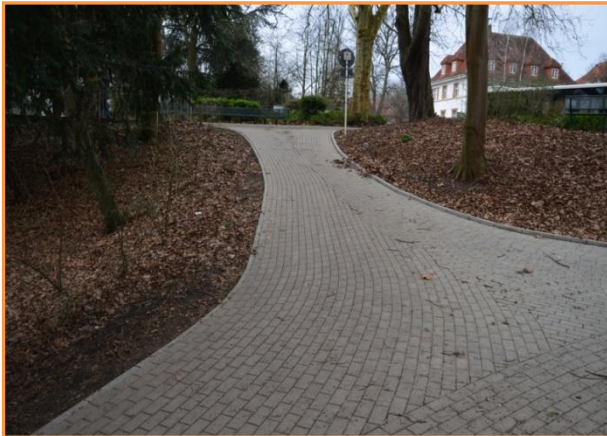
Abbildung 45: Steigung Klausenwall

- a) Nicht für Menschen im Rollstuhl/ Gehbehinderte erreichbar wg. starker Steigung;
Weg vom Klausenwall ist auch für blinde Menschen sehr steil und ohne klare Leitlinie (obwohl relativ neu angelegt) (Schwanenteich), siehe Abbildung 45

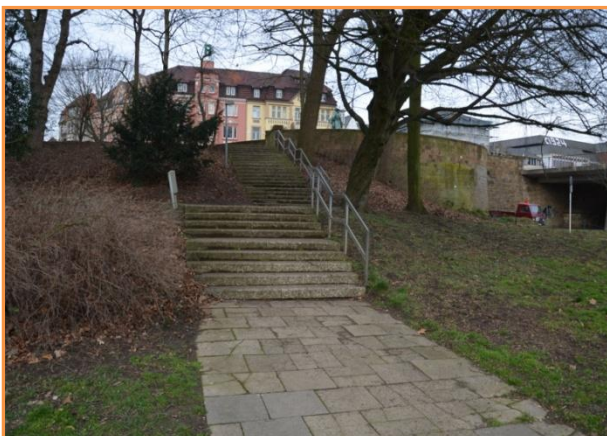
Abbildung 46: Treppe Weserpromenade

- a) Martinitreppe
b) Weserpromenade, parallele Wege, die nur über Treppen verbunden sind. Siehe Abbildung 46
c) Zugänglichkeit nur über Treppe oder steile Rampe (Johansenstraße, am Schwimmbad)

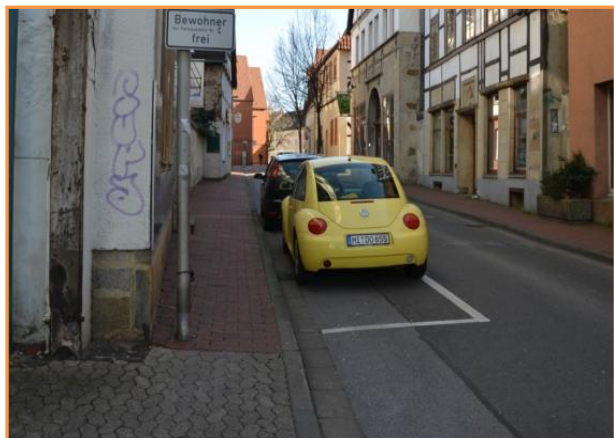
Abbildung 47: Lampe Königstraße

- a) Umlaufschranken (Simeonsglacis), Umlaufschranken teils mit Steigung, die zum Quergefälle wird (Mariensteg)
- b) Lampen stellen Hindernisse dar (Königstraße), siehe Abbildung 47
- c) Hindernisse durch Werbeaufsteller (Markt und Obermarktstraße)

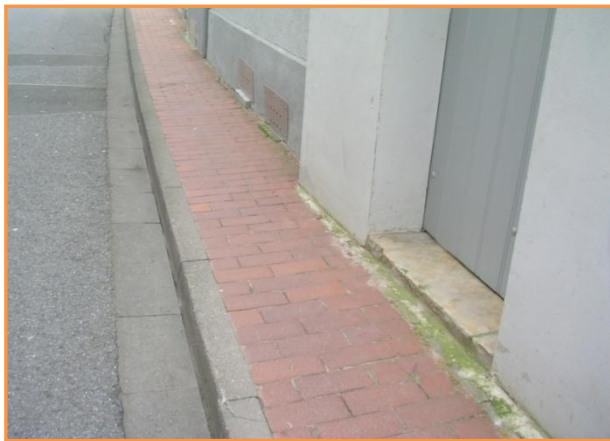
Abbildung 49: Engstelle Hahler Straße

- a) Engstelle unter 1 m (Hahler Straße), siehe Abbildung 49
- b) Diverse Engstellen durch Lampen und Poller (Weingarten)

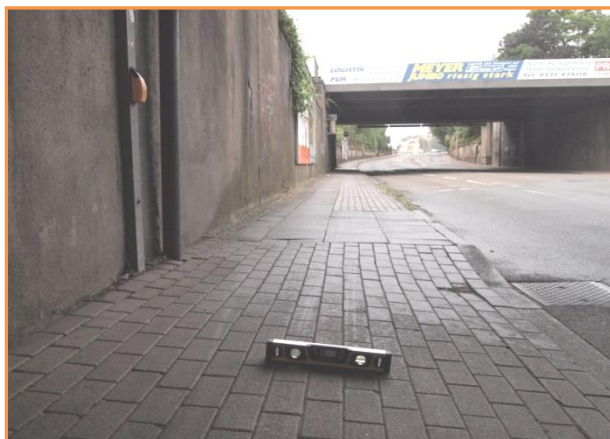
Abbildung 50: Starke Querneigung Viktoriastraße

- a) An drei Stellen Querneigungen bei Ausfahrten, Großer Domhof und Vinckestraße
- b) Zu starke Querneigung am Fußgängerüberweg (Südseite 10 %, Nordseite 5 %), Weserbrücke
- c) Zu starke Querneigung am Fußgängerüberweg Viktoriastraße, siehe Abbildung 50

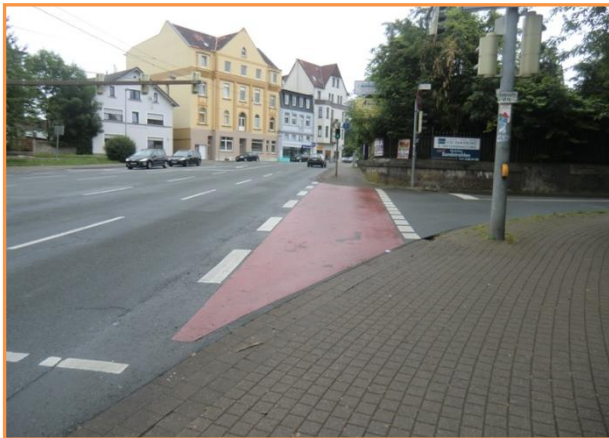
Abbildung 52: Nullabsenkung Viktoriastraße/Bahnstraße

- a) Fußwege enden in Mischverkehrsfläche, Innere Leitlinie an Tankstelle lange unterbrochen, keine Orientierung möglich (Portastraße)
- b) Parallel geführter Geh- und Radweg wird zum alleinigen Radweg (Viktoriastraße)
- c) Gehweg kreuzt Radweg und führt mit Nullabsenkung über die Straße (Viktoriastraße Ecke Kaiserstraße)
- d) Leitstreifen (nicht regelkonform) führt zu LSA ohne ZEB, Querung Schwichowwall auf der Ostseite ohne Signal
- e) Großflächige ungesicherte Nullabsenkungen an der gesamten Kreuzung Viktoriastraße/Bahnstraße mit nicht regelkonformen Warnfeldern, nördliche und südliche Querung Übergang nur für Rad, siehe Abbildung 52
- f) Leitstreifen der DB führt auf Treppe „Zu den Zügen“ ohne Warnfeld. Absturzgefahr (Haltestelle Minden Bahnhof), siehe Abbildung 53

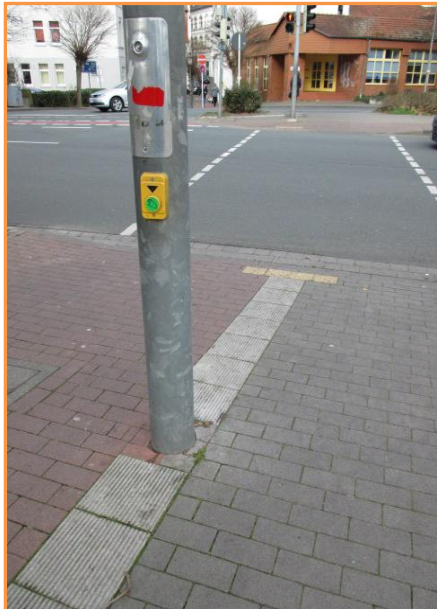
Für blinde und sehbehinderte Menschen fehlt an der LSA ein akustisches Signal (Orientierungssignal, Freigabesignal, taktile Signalisierung per Taster mit Richtungspfeil). Ebenfalls fehlende oder nicht normgerechte Verwendung von Bodenindikatoren zum Auffinden der LSA. Betrifft komplette Kreuzungen und einzelne Querungen.

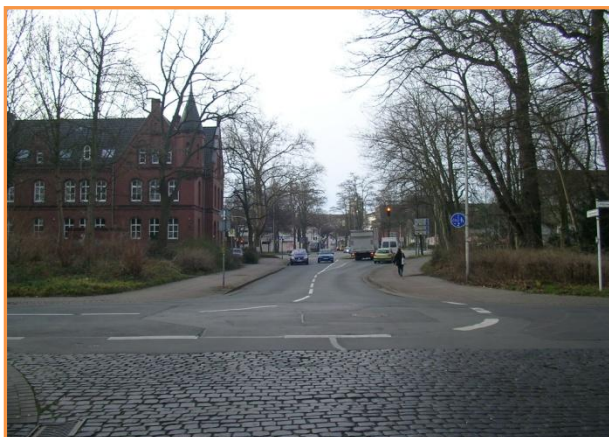
Abbildung 55: Eingeschränkte Querungsmöglichkeit Glacisweg/Goebenstraße

- a) Eingeschränkte Querungsmöglichkeit der Straße (Glacisweg/Goebenstraße), siehe Abbildung 55
- b) Nur eine Querung mit Absenkung und taktilem Leitsystem Ost-West in der Mitte des ZOB

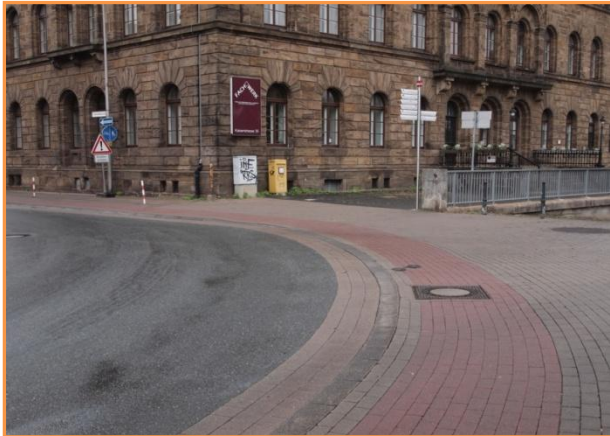
Abbildung 56: Nullabsenkung Kaiserstraße

- a) Breitflächige Nullabsenkung in der Kurve ohne Nullabsenkung auf der gegenüberliegenden Straßenseite (Lindenstraße an der Nord-West-Ecke der LBS)
Nullabsenkung für blinde/sehbehinderte Menschen ungesichert (ohne Sperrfeld)
- b) Kaiserstraße am Bahnhof, Nullabsenkung für blinde und sehbehinderte Menschen ungesichert (ohne Sperrfeld), siehe Abbildung 56

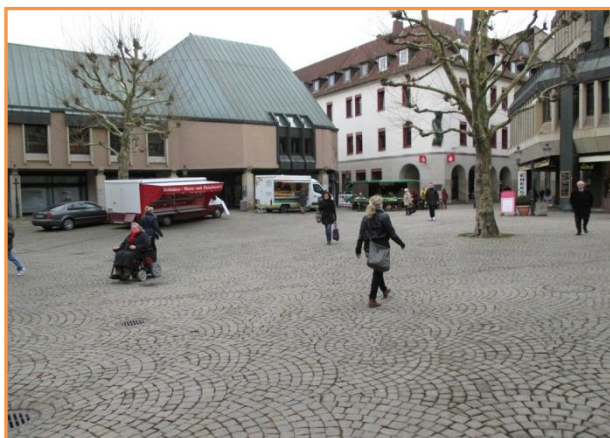
Abbildung 57: Fehlende Leitlinie Domhof

- a) Unterbrochene Leitlinie wegen Tiefgaragenzufahrt (Vinckestraße)
- b) Weg endet ohne Signalisierung in Mischverkehrsfläche (Heinrich-Kurlbaum-Weg)
- c) Fehlende Leitlinie (Markt über Domhof bis Bäckerstraße), siehe Abbildung 57

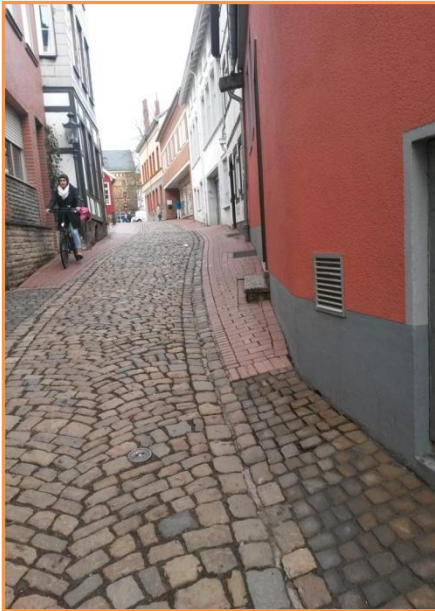
Abbildung 58: Schmale Gehwege
Opferstraße

- a) Nördlicher Gehweg 0,7 m, südlicher Gehweg 0,5 m (Hahler Straße)
- b) Gehwege beidseitig 0,4 m bis 0,5 m (Opferstraße), siehe Abbildung 58
- c) 0,8 m wegen abgestellter Fahrräder (Hufschmiede)

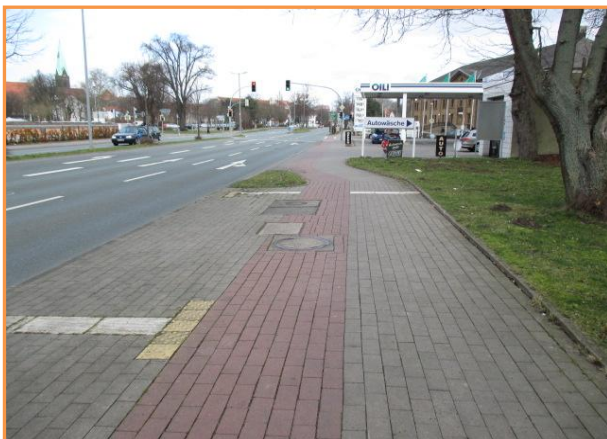
Abbildung 59: Fehlende Trennung von Geh- und Radweg
Portastraße

- a) Fuß- und Radweg nicht getrennt, viel Radverkehr, vor allem im Sommer (Weserpromenade)
- b) Fuß- und Radweg nicht getrennt, viel Radverkehr (Portastraße), siehe Abbildung 59

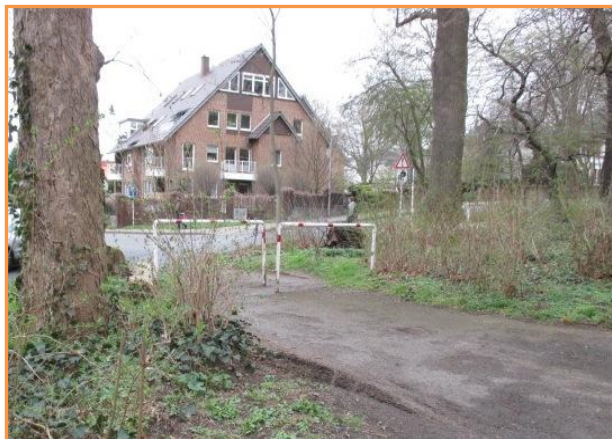
Abbildung 60: Umlaufschranke Simeonsglaci

- a) Unterschreitbare Umlaufschranke (Simeonsglaci, Mariensteg), teils ohne Aufkantung, teils mit zu hoher Aufkantung, siehe Abbildung 60

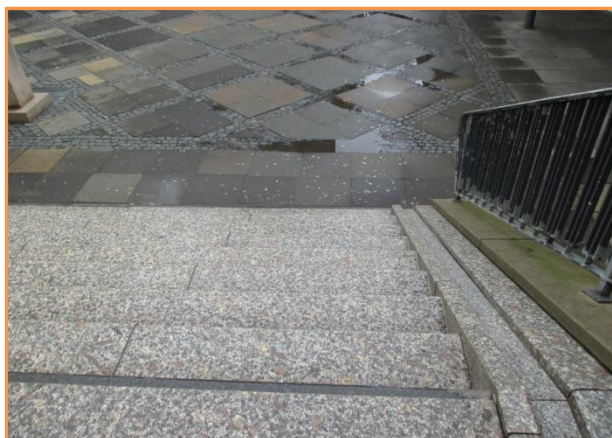
Abbildung 61: Kontraste Martinitreppe

- a) Unzureichende visuelle Kontraste (z. B. bei nebeneinandergeführten Geh- und Radwegen).
Generelles Problem
- b) Unzureichende visuelle Kontraste (Martinitreppe), siehe Abbildung 61

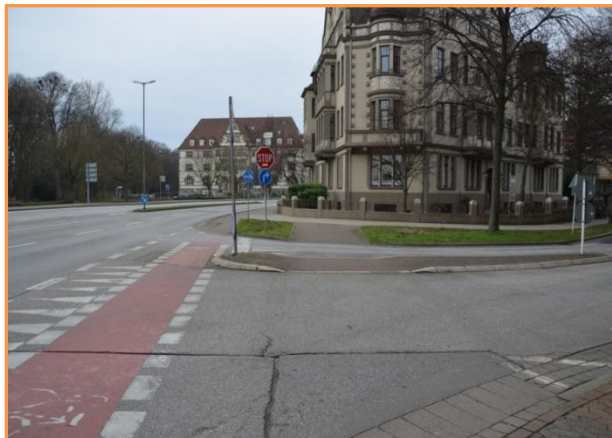
Abbildung 63: Haltelinie Vinckestraße

- b) An der Vinckestraße liegt die Haltelinie so, dass Fahrzeuge genau in der Fußgängerfurt zum Stehen kommen und nicht davor, siehe Abbildung 63

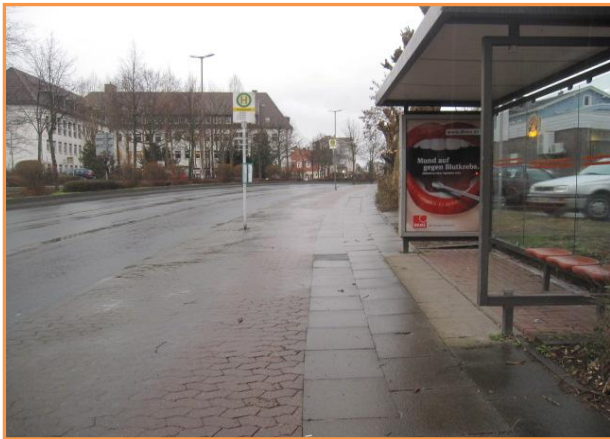
Abbildung 64: Bushaltestelle Grimpenwall

- a) Haltestelle Grimpenwall: fehlendes Leitsystem und Konflikt mit Radweg, siehe Abbildung 64
- b) Haltestelle Simeonsplatz: fehlendes Leitsystem, kein Hoch- oder Sonderbord

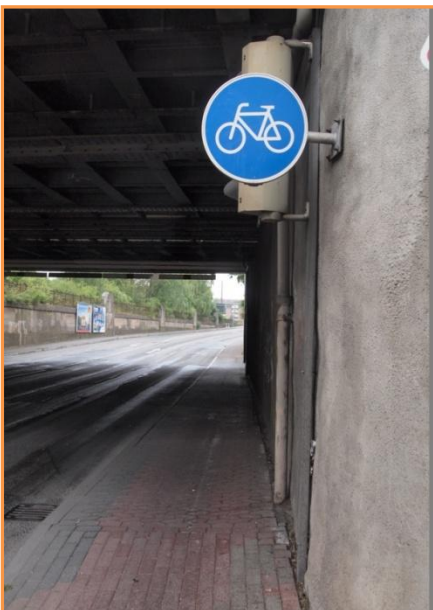
- a) Gehweg trennt sich vom Radweg und führt durch Arkaden (Gebäude mit Kino), unklare Wegeführung, Schild fehlt, gegenüberliegend sehr enge Situationen (Klausenwall südlich Tonhallenstraße (Ostseite))
- b) Viktoriastraße Nordseite ist als Radweg ausgewiesen, hierdurch fällt die direkte Verbindung in Richtung Innenstadt für Menschen im Rollstuhl Weg, siehe Abbildung 65

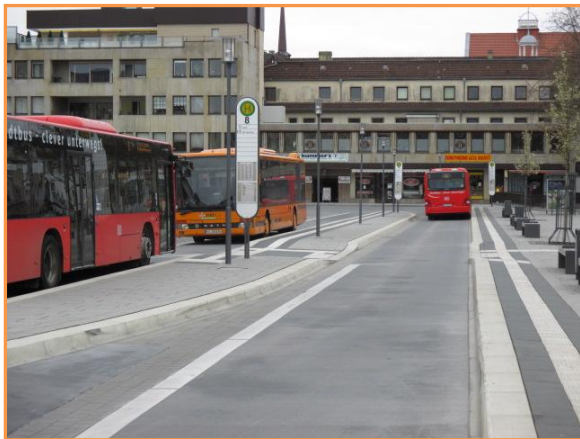
Abbildung 66: ZOB

Besonders im Bereich des Rings beträgt der Abstand zwischen gesicherten Querungsmöglichkeiten zum Teil deutlich über 200 m. Hierdurch werden direkte Wegebeziehungen unterbrochen und Umwege verursacht, wenn wichtige Ziele zwischen den Querungsstellen liegen. Für blinde und sehbehinderte Menschen wird zugleich die Orientierung erschwert. Für Menschen im Rollstuhl und mit Gehbehinderung sind längere und damit anstrengendere Wege notwendig.

- a) Nur eine Querung mit Absenkung und taktilem Leitsystem Ost-West in der Mitte des ZOB, siehe Abbildung 66
- b) Klausenwall: Langer Weg für gesicherte Querung mit LSA (zwischen Weserbrücke und Tonhallenstraße: 400 m)

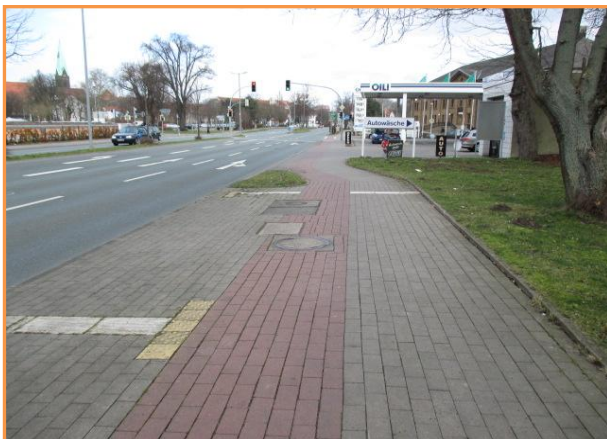
Abbildung 67: Geh- und Radweg Portastraße

Keine taktile und/oder visuelle Trennung zwischen Geh- und Radweg. Für blinde und sehbehinderte Menschen und insbesondere für gehörlose oder hörbehinderte Menschen problematisch.

- c) Fuß- und Radweg nicht getrennt, viel Radverkehr, vor allem im Sommer (Weserpromenade)
- d) Fuß- und Radweg nicht getrennt, viel Radverkehr (Portastraße), siehe Abbildung 67

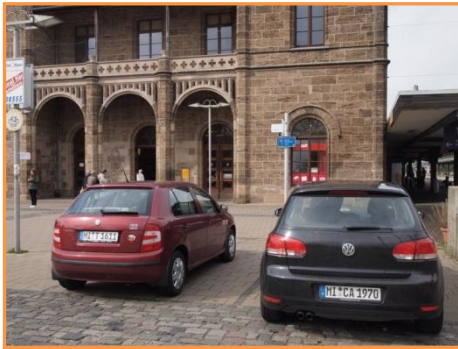
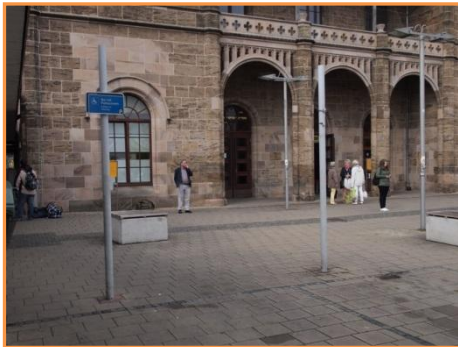
27

Standort: Bahnhof vor Haupteingang

Mängel: nicht ausreichende Kennzeichnung

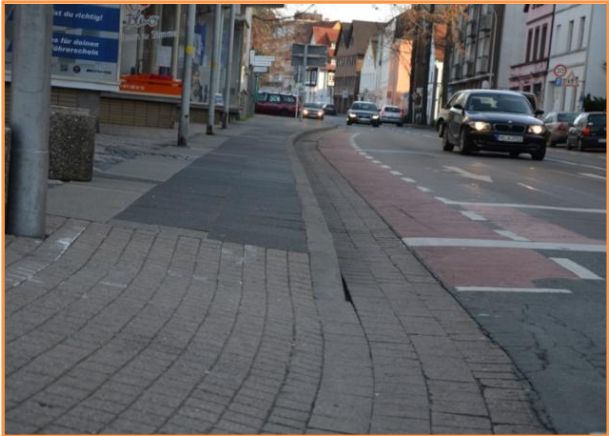
Lfd. Nr.	Abschnitt, Verlauf, Material		
A 1.1	Bushaltestelle Königswall, Querung Königswall (Verlauf Königstraße Nordseite) Material: Betonplatten u. -pflaster

Menschen im Rollstuhl und mit Gehbehinderung	Situation	Querneigung und 0 cm-Absenkung an der Querung (263)
		Maßnahmen-vorschläge	Querneigung reduzieren, wenn möglich getrennte Querung
Sehbehinderte und blinde Menschen	Situation	Querung mit Nullabsenkung und gut berollbarem Belag (Königstraße, 322); LSA ohne akustisches Signal (ZEB): Komplette Kreuzung ohne Signal. (300p); Dachpfosten und Platzsituation unterbrechen Inne-re Leitlinie (351)	
	Maßnahmen-vorschläge	Borde auf 3 cm anheben; ZEB an der Kreuzung Königswall / Königstraße nachrüsten; Eindeutige Leitlinie definieren

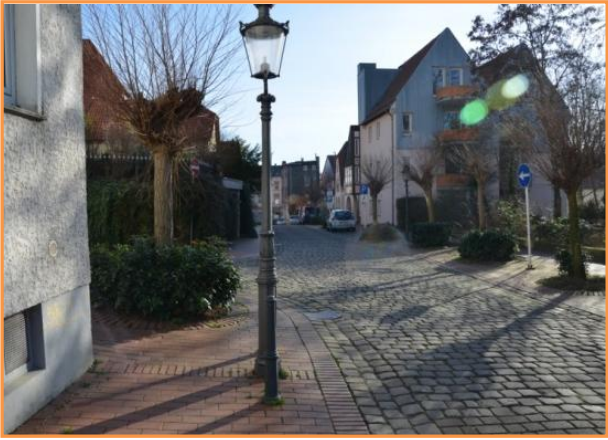
Lfd. Nr.	Abschnitt, Verlauf, Material			
A 1.2	Königsstraße von Königswall bis Obermarktstraße Material: Mindener Altstadtmuster, Pflaster/Klinker

Menschen im Rollstuhl und mit Gehbehinderung	Situation	Mehrere Engstellen (154); Lampen stellen Hindernisse dar (158); Zu starke Querneigung (134)	
		Maßnahmenvorschläge	Entschärfung der Problemstellen gemäß Konzept (Aufpflasterungen Fahrbahn, Versetzung Lampen, Gehwegnase) (siehe Kapitel 5.3.2)	
	Sehbehinderte und blinde Menschen	Situation	Engstelle 0,7 m (398)	
Maßnahmenvorschläge		s. links

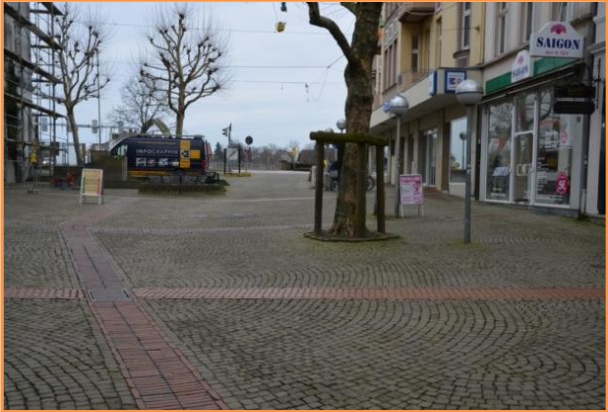
Lfd. Nr.	Abschnitt, Verlauf, Material		
A 2.1	Bäckerstraße <i>(noch nicht umgebauter Abschnitt)</i>

Menschen im Rollstuhl und mit Gehbehinderung	Situation	Anstieg zum Wesertor im direkten Weg zu steil, nur schräg möglich
		Maßnahmenvorschläge	Steigung auf 6 % reduzieren
	Sehbehinderte und blinde Menschen	Situation	Unterbrochene Leitlinie (Bäckerstraße, 308)
		Maßnahmenvorschläge	Eindeutige Leitlinie definieren, Leitstreifen fortführen
	A 2.2	Querung Grimpenwall

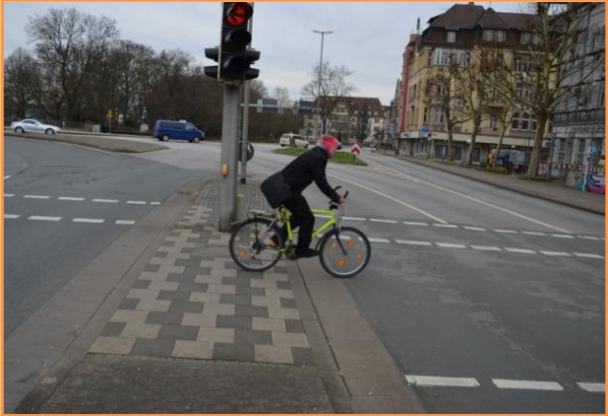
Menschen im Rollstuhl und mit Gehbehinderung		Situation	Mittelinsel Querung unter 2 m Breite (261)
		Maßnahmenvorschläge	Mittelinsel verbreitern
Sehbehinderte und blinde Menschen		Situation	Unterbrochene Leitlinie (365)
		Maßnahmenvorschläge	Eindeutige Leitlinie definieren

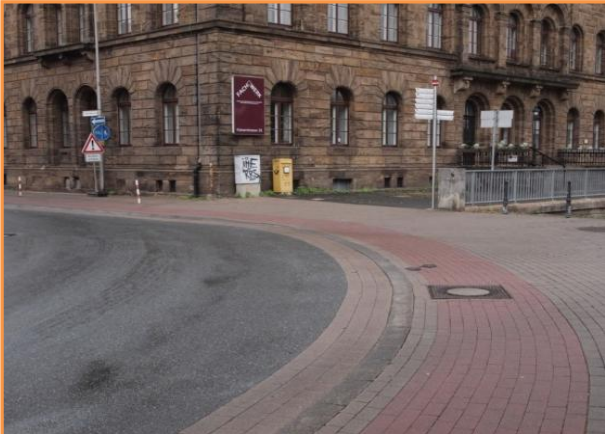
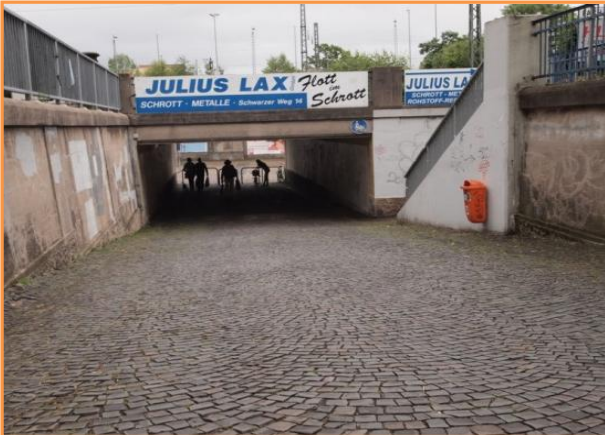
Lfd. Nr.	Abschnitt, Verlauf, Material	
A 3.2 S	<p>Querung Hafenstraße; Kaiserstraße (Südseite); durch Unterführung bis Bahnhof</p> <p>Material: Betonplatten, -pflaster</p>

<p>Menschen im Rollstuhl und mit Gehbehinderung</p>	<p>Situation</p>
	<p>Maßnahmenvorschläge</p>	<p>-</p>
<p>Sehbehinderte und blinde Menschen</p>	<p>Situation</p>	<p>Unterbrochene Leitlinie (451, 452, 454, 455); Ungesicherte und teils großflächige Nullabsenkung (453); Treppe nicht gesichert, Treppe nicht auffindbar (456); Unterschreitbare Umlaufschranken (457)</p>
	<p>Maßnahmenvorschläge</p>	<p>Eindeutige Leitlinie definieren; Nullabsenkungen sichern Treppe sichern und mit Auffindestreifen versehen; Umlaufschranken reduzieren, sichern</p>

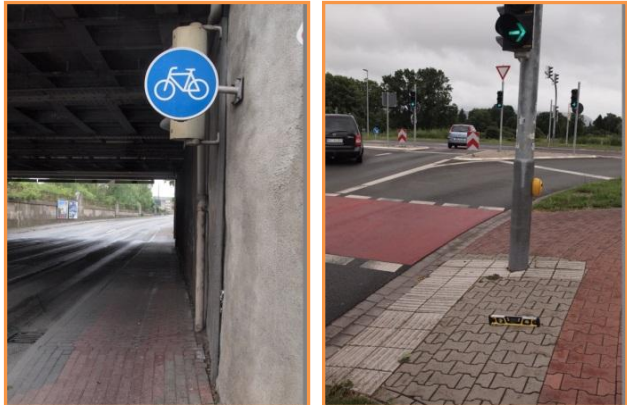
Lfd. Nr.	Abschnitt, Verlauf, Material		
A 3.2 G	Querung Hafenstraße; Viktoriastraße von Kaiserstraße bis Bahnhofsvorplatz (Umfahrungsmöglichkeit mit geringerer Steigung) Verlauf Nordseite Material: Betonpflaster

Menschen im Rollstuhl und mit Gehbehinderung	Situation	Gefahrenstelle FGÜ Hafenstraße – Neigung 14 %; Engstellen an Baumscheiben, zw. Radweg und Bepflanzung Steigung unter 4 %; derzeit als Radweg ausgewiesen
		Maßnahmenvorschläge	Neigung reduzieren Viktoriastraße: Einziehung der Fahrbahn und Verbreiterung von Fuß- und Radweg bei getrennter Führung
Sehbehinderte und blinde Menschen	Situation	-	
	Maßnahmenvorschläge	-

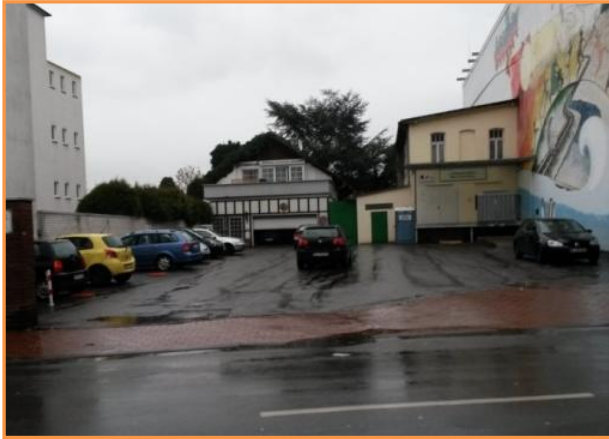
Lfd. Nr.	Abschnitt, Verlauf, Material		
B 1.2	Kampstraße von Hahler Straße bis Martinikirchhof Verlauf Westseite Material: Klinker, Betonpflaster

Menschen im Rollstuhl und mit Gehbehinderung	Situation Engstelle an Hausecke Gehweg Westseite (152); Zu starke Querneigung (132); Behindertenparkplatz Kampstraße: Teilweise nur 2,00 breit, Ausstieg auf Natursteinpflaster (102)
		Maßnahmenvorschläge	Gehweg verbreitern; Querneigung reduzieren; Verbesserung Behindertenparkplatz
	Sehbehinderte und blinde Menschen	Situation	-
	Maßnahmenvorschläge	-

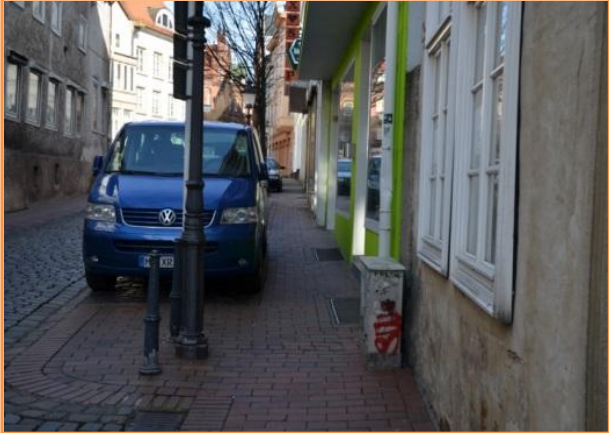
Lfd. Nr.	Abschnitt, Verlauf, Material		
B 4.1	<p>Simeonstraße</p> <p>Verlauf Ostseite</p> <p>Material: Mindener Altstadtmuster Klinker / Pflaster</p>

Menschen im Rollstuhl und mit Gehbehinderung	Situation	Grobes Natursteinpflaster, an den geklinkerten Seitenbereichen diverse Engstellen (161)
		Maßnahmen-vorschläge	Durchgängiger Bereich mit Mindener Altstadt-pflaster im mittleren Bereich, Beseitigung von Engstellen (siehe Kapitel 5.3.3)
	Sehbehinderte und blinde Menschen	Situation	Durchgängig zu schmale Gehstreifen (häufig nur 0,5m) (399); Fehlende Fußgängerampel (343)
Maßnahmen-vorschläge		Beseitigung von Engstellen; LSA mit ZEB einrichten

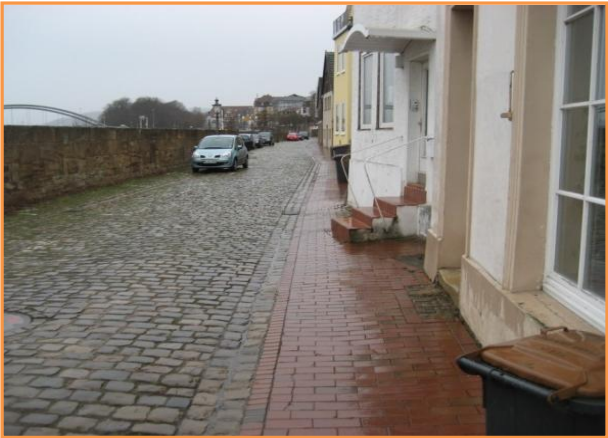
Lfd. Nr.	Abschnitt, Verlauf, Material		
C-F 1	Weserstraße Material: Mindener Altstadtmuster Klinker / Pflaster

Menschen im Rollstuhl und mit Gehbehinderung	Situation	Keine durchgängigen Gehwege, Ausweichen auf Fahrbahn wg. Natursteinpflaster unangenehm (178); Zu starke Querneigung (131)
		Maßnahmenvorschläge	Umbau / Austausch Beläge
Sehbehinderte und blinde Menschen	Situation	Keine durchgängigen Gehwege, Ausweichen auf Fahrbahn wegen Verkehr unsicher	
	Maßnahmenvorschläge	Gehwege verbreitern oder verkehrsberuhigten Bereich deutlich kenntlich machen

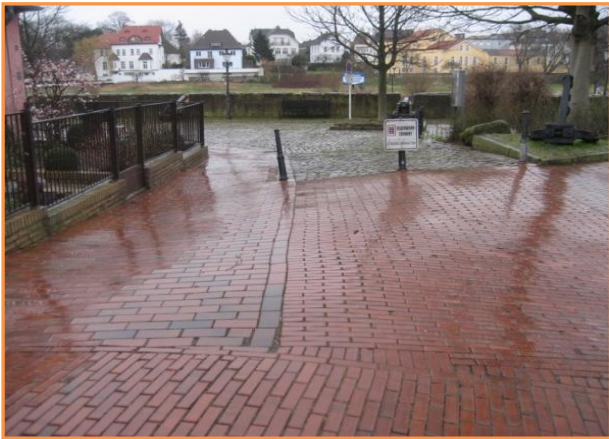
Lfd. Nr.	Abschnitt, Verlauf, Material		
C-F 2	Fischertor (Nordseite), Querung Grimpenwall

Menschen im Rollstuhl und mit Gehbehinderung	Situation	Sehr starke Querneigungen (129)
		Maßnahmen-vorschläge	Anpassung Gehweg
	Sehbehinderte und blinde Menschen	Situation	LSA ohne akustisches Signal (ZEB): Komplette Kreuzung ohne Signal (300d)
Maßnahmen-vorschläge		LSA nachrüsten	
C-F 3	Marienwall, Johanniskirchhof, Johannispassage

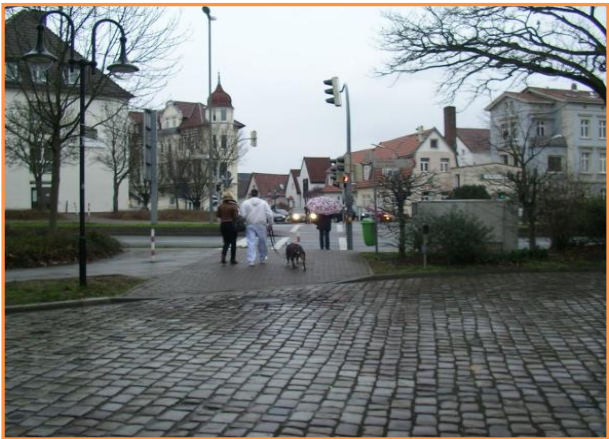
Menschen im Rollstuhl und mit Gehbehinderung	Situation	Unebener Belag (Pflaster und Bodenwellen) (175)
		Maßnahmen-vorschläge	nivellieren
	Sehbehinderte und blinde Menschen	Situation	-
Maßnahmen-vorschläge		-

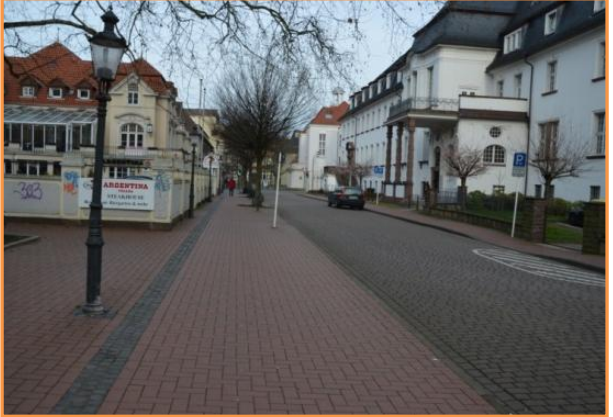
Menschen im Rollstuhl und mit Gehbehinderung	Situation	Behindertenparkplatz: Ausstieg auf Fahrbahn, keine Absenkung (187)
		Maßnahmen-vorschläge	Verlagerung Behindertenparkplätze ans Weserglacis
	Sehbehinderte und blinde Menschen	Situation	Unterbrochene Leitlinie (329)
		Maßnahmen-vorschläge	Eindeutige Leitlinie definieren, Leitstreifen richtig positionieren
	Abschnitt nicht barrierefrei	Überwiegend barrierefreier Abschnitt	
	Abschnitt eingeschränkt barrierefrei	Umbaumaßnahmen in Bau / Planung

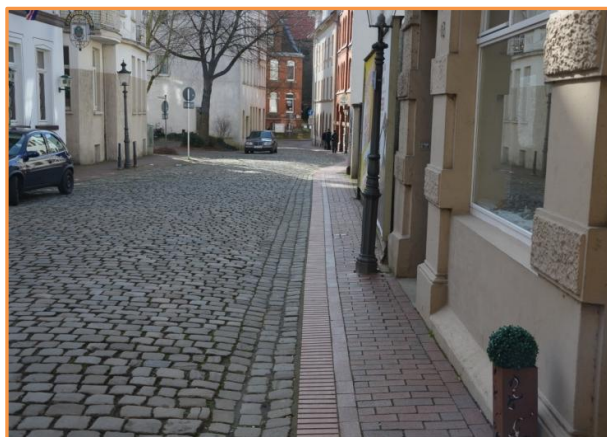
Abbildung 68: Ritterstraße

Die Gehwege in der Ritterstraße weisen beidseitig geringe Gehwegbreiten (teilweise < 100 cm) sowie punktuelle Engstellen (ca. 60 cm) auf. An die geklinkerten Gehwege schließt eine Rinne sowie die niveaugleiche Fahrbahn mit breitfugigem und unebenem Großpflaster an.

Auf der Ostseite der Ritterstraße schließen Petrikirchhof, Trockenhof und Papenmarkt an, auf der Westseite die Videbullenstraße und im Norden die Hohe Straße. Die Querung dieser Einmündungen erfolgt jeweils über schlecht berollbares, breitfugiges und unebenes Großpflaster.

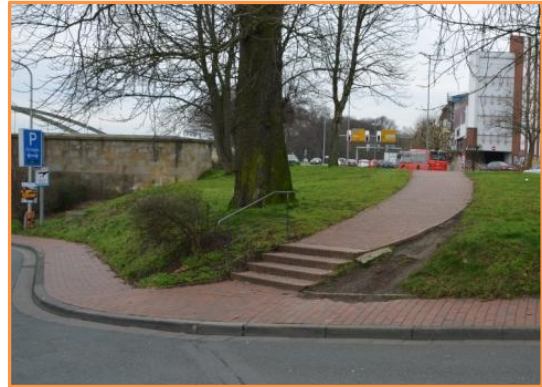
Abbildung 77: Fischertor

Die Verbindung zwischen der Schlagde und der Altstadt ist zur Zeit für Menschen im Rollstuhl nur über das Regierungspräsidium erreichbar; alle anderen Verbindungen weisen Steigungen von mehr als 6 % auf. Die Unterführung am Wesertor kann aufgrund der bestehenden Zwangspunkte nicht umgebaut werden und kommt daher nicht in Frage. Die Verbindung Schlagde – Hermannstraße besitzt zudem eine sehr hohe, nicht ersetzbare Verbindungsfunktion für den barrierefreien Glacisrundweg (siehe Kapitel 5.4).

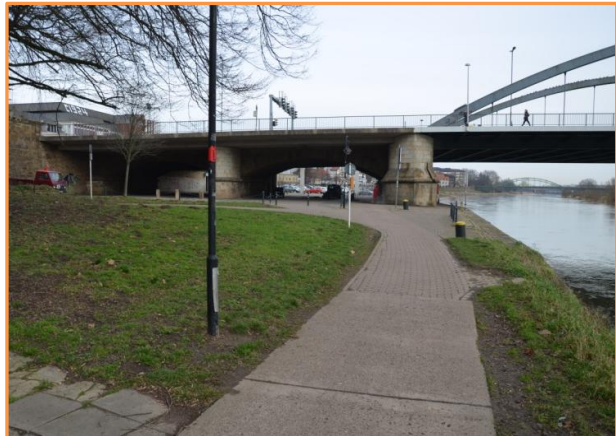
Abbildung 79: Weserpromenade

Die barrierefreie Verbindung von der Weserpromenade im Bereich unter der Weserbrücke mit fünf Behindertenparkplätzen zur Altstadt (Bäckerstraße und Domhof) wird durch nur relativ kleine bauliche Probleme eingeschränkt. Hierzu gehört ein Anstieg des Radweges (gepflasterter Teil) vom Brückendurchlass zur Erschließung auf mittlerer Höhe von 8 % sowie das stark überhöhte und ungesicherte, daher gefährliche Quergefälle von der Weserpromenade zur Kaimauer. Die weitere Verbindung verläuft durch das Weserglaciis zum Denkmal „Großer Kurfürst“ und über die Kreuzung am Wesertor; dieser Überweg ist allerdings ebenfalls nicht barrierefrei.

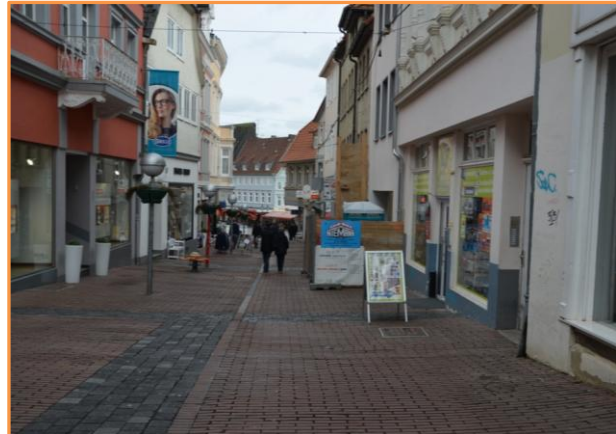
Abbildung 81: Obermarktstraße

Die Obermarktstraße stellt das einzige denkbare barrierefreie Verbindungsglied zwischen unterer und oberer Altstadt dar; alle anderen Wege sind zu steil. Sie weist im Bereich der Opferstraße allerdings noch eine Steigung von 7,5 % auf (rechter Teil der Graphik), die diesen Bereich für Rollstuhlnutzer/innen schwer passierbar macht. Zudem ist der Klinkerbelag nicht mehr überall stabil, was die Bewegung zusätzlich erschwert.

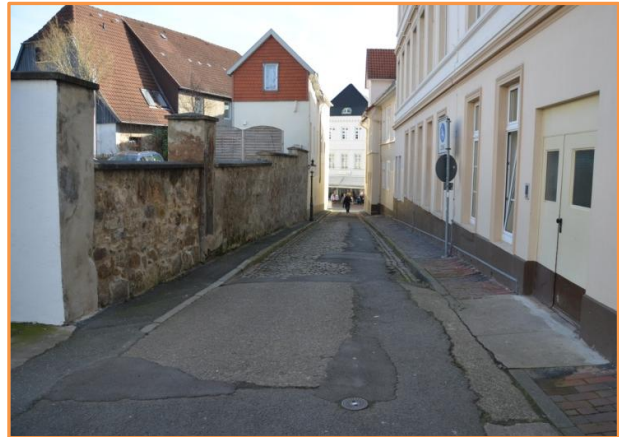
Abbildung 83: Trockenhof

Die Straße Trockenhof kann eine gute barrierefreie Verbindung zwischen der Obermarktstraße und der Ritterstraße und dem Ziel Martinikirchplatz bilden, die den mit zahlreichen Engstellen bestückten Umweg über die Königstraße/südliche Ritterstraße vermeiden könnte. Sie ist zur Zeit allerdings im östlichen Teil für Rollstuhlnutzer/innen zu steil (ca. 7 %, siehe „Buckel“ in der Grafik), der Oberflächenbelag erschwert die Bewegung erheblich. Die wichtige Verbindung zwischen unterer und oberer Altstadt sollte entsprechend gestaltet werden.

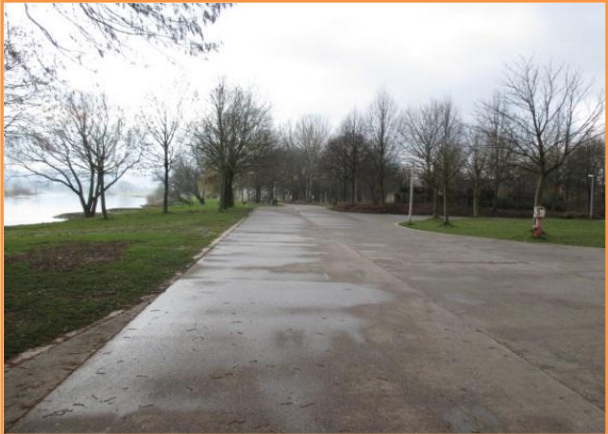
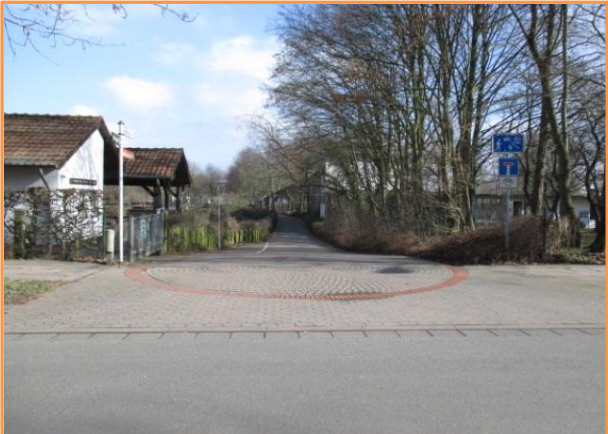
Lfd. Nr.	Abschnitt, Verlauf, Material		
G 1.1	Weserglaxis/Weserpromenade südlich Glacisbrücke

Menschen im Rollstuhl und mit Gehbehinderung	Situation	Steigung Richtung Parkplatz Weserglaxis zu stark; Steigung zur Johansenstraße hin (am Schwimmbad), unebener Belag
	Maßnahmenvorschläge	Nivellierung der Wege, Belagsverbesserung	
Sehbehinderte und blinde Menschen	Situation	Fehlende Trennung von Fuß- und Radweg, viel Radverkehr (349); Stellplätze in Mischverkehrsfläche eingezeichnet; Parkende PKWs sind Hindernis (373)	
	Maßnahmenvorschläge	Fuß- und Radweg trennen (taktil und visuell); Oder eine eindeutige Leitlinie definieren, die auch taktil die parkenden PKWs südlich der Tennisplätze anzeigt

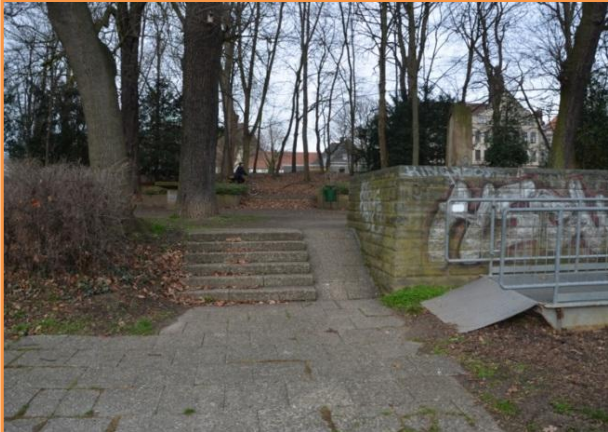
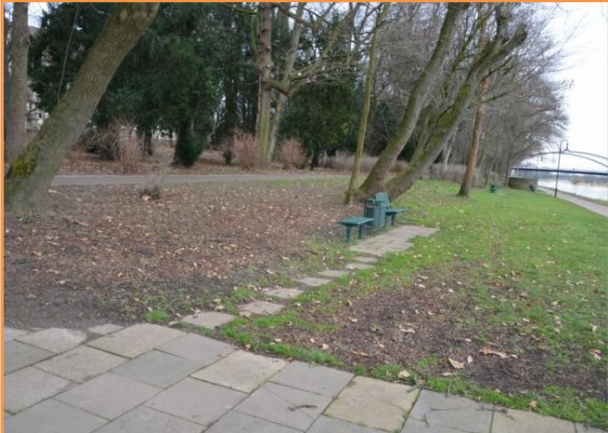
Lfd. Nr.	Abschnitt, Verlauf, Material		
G 1.2	Weserglacis/Weserpromenade nördlich Glacisbrücke

Menschen im Rollstuhl und mit Gehbehinderung	Situation	Parallele Wege, nur durch Stufen verbunden (110); Sitzbänke nicht erreichbar (362)
	Maßnahmen-vorschläge	Berollbare Verknüpfung der beiden Wege schaffen, auch als ergänzende Verbindung in die Innenstadt; Zugang zu Bänken durch Bau von Wegen	
Sehbehinderte und blinde Menschen	Situation	Fehlende Trennung von Fuß- und Radweg, viel Radverkehr (349); Position der Sitzbänke nicht ertastbar (362)	
	Maßnahmen-vorschläge	Fuß- und Radweg trennen (taktil und visuell); Zugang zu Bänken durch Bau von Wegen, mit ein- deutiger Leitlinie (z. B. Rasenbord)

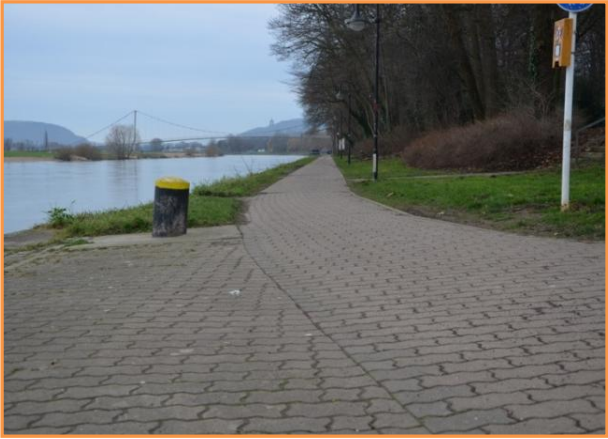
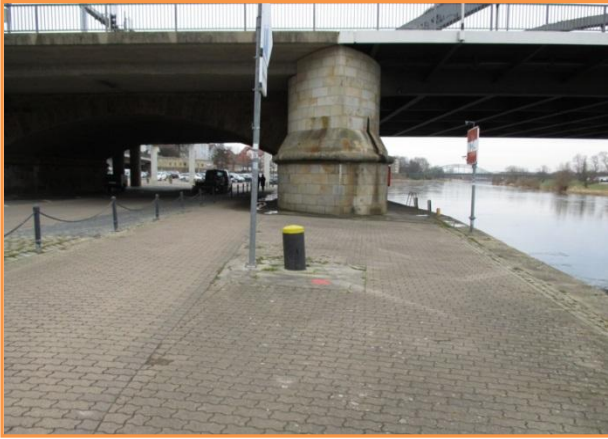
Lfd. Nr.	Abschnitt, Verlauf, Material		
G 1.3	Anleger an der Weserbrücke

Menschen im Rollstuhl und mit Gehbehinderung	Situation	Quergefälle 6,5 % ohne Absicherung zur Weser (Anleger Weserbrücke 260) (Gefahrenstelle)
Sehbehinderte und blinde Menschen	Situation	Gefahrenstelle durch unterbrochene Leitlinie (502)	
	Maßnahmenvorschläge	Quergefälle reduzieren	
	Maßnahmenvorschläge	Eindeutige Leitlinie definieren, um die Gefahrenstelle abzusichern

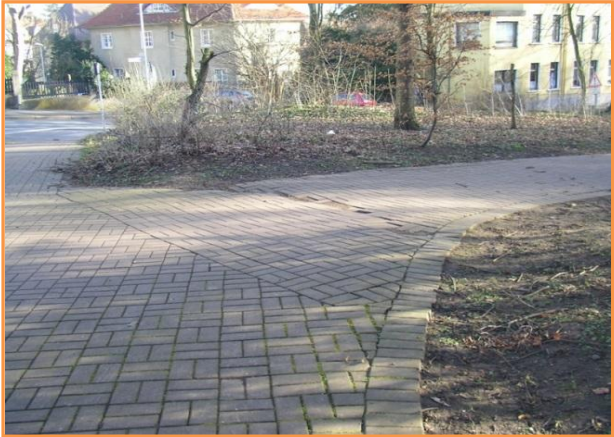
Lfd. Nr.	Abschnitt, Verlauf, Material		
G 2.2	Fischerglaciis zwischen Hermannstraße und Marienstraße

Menschen im Rollstuhl und mit Gehbehinderung	Situation	Unebene Beläge
		Maßnahmen-vorschläge	Beläge glätten
	Sehbehinderte und blinde Menschen	Situation	LSA ohne akustisches Signal (ZEB) (Grimpenwall/Hermannstraße; 300d)
Maßnahmen-vorschläge		LSA nachrüsten	
G 2.2.1	Teilbereich Fischerglaciis zwischen Hermannstraße und Marienstraße: Querung Goebenstraße und Wegestück östlich der Goebenstraße		
	Menschen im Rollstuhl und mit Gehbehinderung	Situation	Goebenstraße: Fehlende Absenkung am Glaciisweg (123); Streckenweise starke Längsneigungen
		Maßnahmen-vorschläge	Absenkung/direkte Querungsmöglichkeit schaffen; Wenn möglich Wege nivellieren
	Sehbehinderte und blinde Menschen	Situation	Eingeschränkte Querungsmöglichkeit (Goebenstraße; 305)
Maßnahmen-vorschläge		Querungsmöglichkeit schaffen

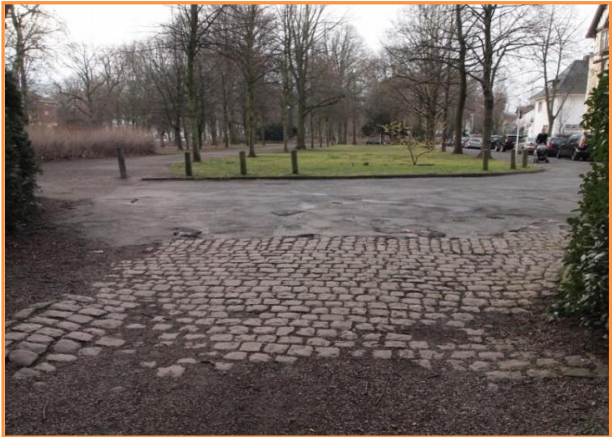
Menschen im Rollstuhl und mit Gehbehinderung	Situation	Unebener Belag (Südausgang botanischer Garten)
		Maßnahmenvorschläge	Belag glätten
	Sehbehinderte und blinde Menschen	Situation	-
		Maßnahmenvorschläge	-

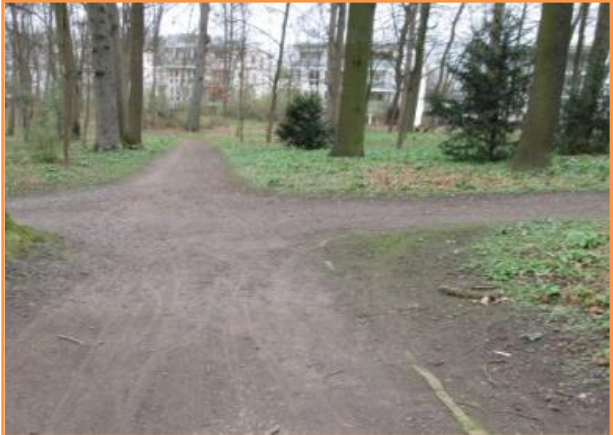
Lfd. Nr.	Abschnitt, Verlauf, Material		
G 5.1	Simeonsglaci zwischen Rodenbecker Straße und Portastraße

Menschen im Rollstuhl und mit Gehbehinderung	Situation	-
		Maßnahmenvorschläge	-
	Sehbehinderte und blinde Menschen	Situation	unterbrochene Leitlinie an Wegekrenzungen (411); Innere Leitlinie unterbrochen vor Kfz-Betrieb (Portastraße/Kreuzung Simeonsglaci; 367)
		Maßnahmenvorschläge	Eindeutige Leitlinie durch Rasenborde definieren; Eindeutige Leitlinie definieren

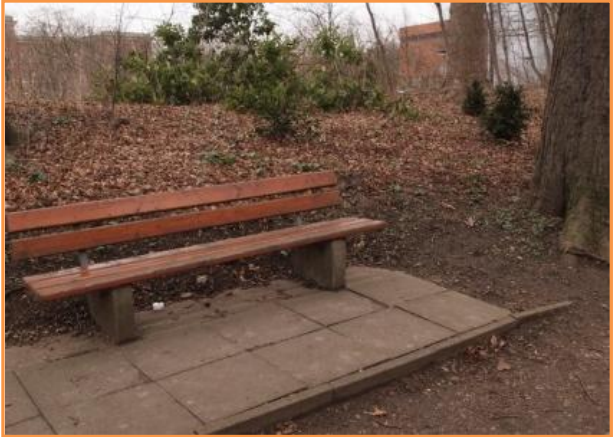
Lfd. Nr.	Abschnitt, Verlauf, Material		
G 6.1	Glacis zwischen Portastraße und Johansenstraße

Menschen im Rollstuhl und mit Gehbehinderung	Situation	Bänke nicht erreichbar wg. Kante
		Maßnahmen-vorschläge	Bänke auf Gehwegniveau bringen
	Sehbehinderte und blinde Menschen	Situation	Bäume im Weg (407)
		Maßnahmen-vorschläge	Eindeutige Leitlinie definieren und um die Hindernisse (Bäume) herumführen
	G 6.1.1	Teilbereich Glacis zwischen Portastraße und Johansenstraße: Alte Hausberger Torstraße	
Menschen im Rollstuhl und mit Gehbehinderung		Situation	Längsneigung an der Alten Hausberger Torstraße
		Maßnahmen-vorschläge	Wege nivellieren
Sehbehinderte und blinde Menschen		Situation	-
		Maßnahmen-vorschläge	-
