Barriereatlas Minden-Innenstadt

Abschlussbericht

April 2015

Stadt Minden | Bereich Stadtplanung und Umwelt

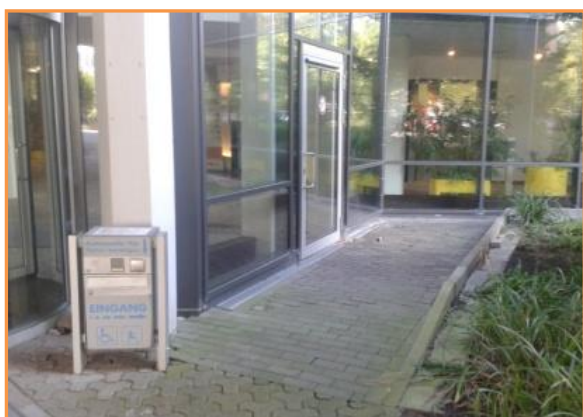
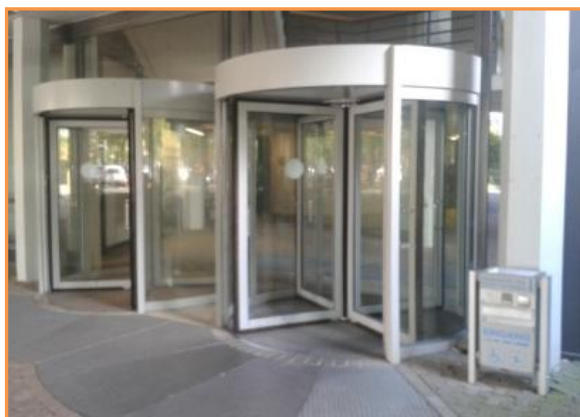
b) Kreisverwaltung Haus A

Menschen mit Gehbehinderung	Wert/Beschreibung des Merkmals (Seiteneingang)	Blinde und sehbehinderte Menschen	Wert/Beschreibung des Merkmals (Haupteingang)
Bewegungsflächen und Durchgangsbreiten	Ausreichend	Taktile Erkennbarkeit	Nein
Türöffnung	Taster	Innere Leitlinie/Leitsystem vorhanden	Nein
Bedienelemente	Klingel/Taster niedrig ca. 70 cm	Kontrastreicher Rahmen/Türgriff	Nein
Rampe	Nicht vorhanden	Hausnummer/Name/Adresse erkennbar	Nein, nur Gebäudebezeichnung A - C. Hinweis auf Kreisverwaltung nur an der Straße
Kommentar	-	Kommentar	Für blinde Menschen nur selbst zu betätigende Drehtür
Maßnahmenempfehlung	Keine nötig (Verlegung Taster)	Maßnahmenempfehlung	Info- und Leitsystem schaffen, Kontraste verbessern

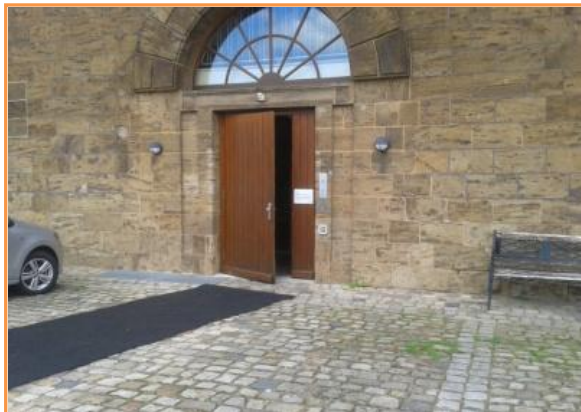
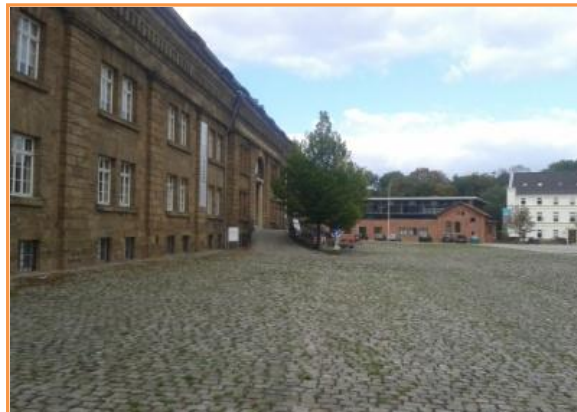
c) Preußenmuseum

Menschen mit Gehbehinderung	Wert/Beschreibung des Merkmals (Hintereingang)	Blinde und sehbehinderte Menschen	Wert/Beschreibung des Merkmals (Haupteingang)
Bewegungsflächen und Durchgangsbreiten	Ausreichend	Taktile Erkennbarkeit	Ja
Türöffnung	Manuell nach Klingeln	Innere Leitlinie/Leitsystem vorhanden	Ja
Bedienelemente	85 cm	Kontrastreicher Rahmen/Türgriff	Ja
Rampe	Nicht vorhanden	Hausnummer/Name/Adresse erkennbar	Ja
Kommentar	unzureichende Ausschilderung	Kommentar	-
Maßnahmenempfehlung	Keine nötig (Belag vor Eingang u. Ausschilderung verbessern)	Maßnahmenempfehlung	Keine nötig

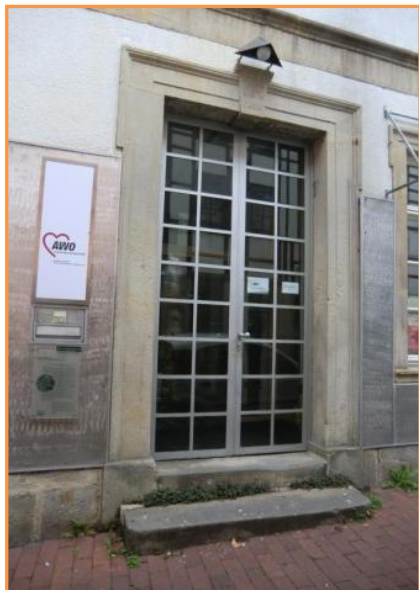
d) Frauenberatungsstelle

Menschen mit Gehbehinderung	Wert/Beschreibung des Merkmals	Blinde und sehbehinderte Menschen	Wert/Beschreibung des Merkmals
Bewegungsflächen und Durchgangsbreiten	Bewegungsfläche auf Stufe nicht gegeben, Durchgangsbreite zu schmal	Taktile Erkennbarkeit	Ja
Türöffnung	Manuell nach Klingeln	Innere Leitlinie/Leitsystem vorhanden	Ja
Bedienelemente	Klingel zu hoch (150 cm)	Kontrastreicher Rahmen/Türgriff	Nein
Rampe	Nicht vorhanden	Hausnummer/Name/Adresse erkennbar	Ja
Kommentar	-	Kommentar	-
Maßnahmenempfehlung	Klingel in 85 – 105 cm Höhe vom Bürgersteig einrichten; mobile Rampe verwenden	Maßnahmenempfehlung	Kontrastreichen (Rahmen und) Türgriff herstellen

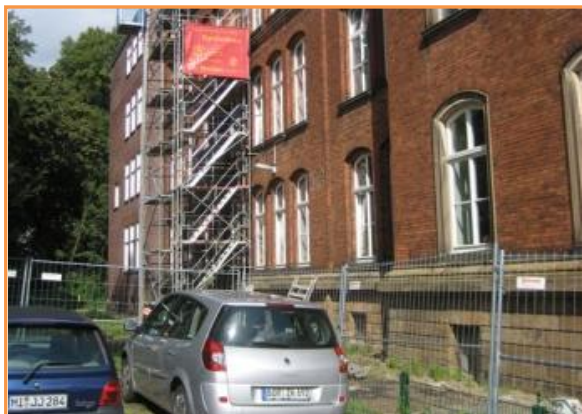
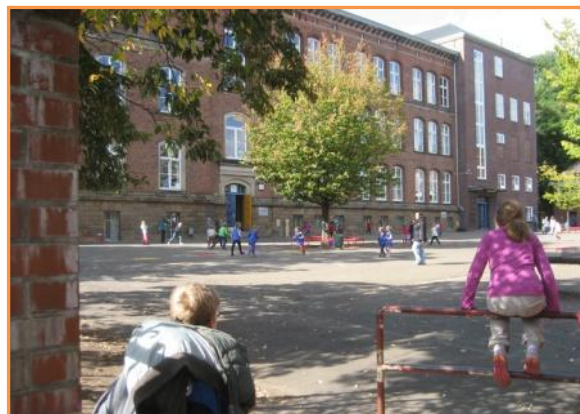
c) Domschule

Menschen mit Gehbehinderung	Wert/Beschreibung des Merkmals	Blinde und sehbehinderte Menschen	Wert/Beschreibung des Merkmals
Bewegungsflächen und Durchgangsbreiten	s.u.	Taktile Erkennbarkeit	Ja
Türöffnung	s.u.	Innere Leitlinie/Leitsystem vorhanden	Ja
Bedienelemente	s.u.	Kontrastreicher Rahmen/Türgriff	Ja
Rampe	s.u.	Hausnummer/Name/Adresse erkennbar	Ja
Kommentar	Aufzug im Bau	Kommentar	Hinweis: keine absichtlich gestaltete Barrierefreiheit
Maßnahmenempfehlung	-	Maßnahmenempfehlung	Keine nötig
